COMUNE DI BARDONECCHIA

COMUNE DI BARDONECCHIA CENTRO OPERATIVO DI PROTEZIONE CIVILE (C.O.C.) VERBALE DI SOPRALLUOGO PRESSO UTENZE 29 dicembre 2025

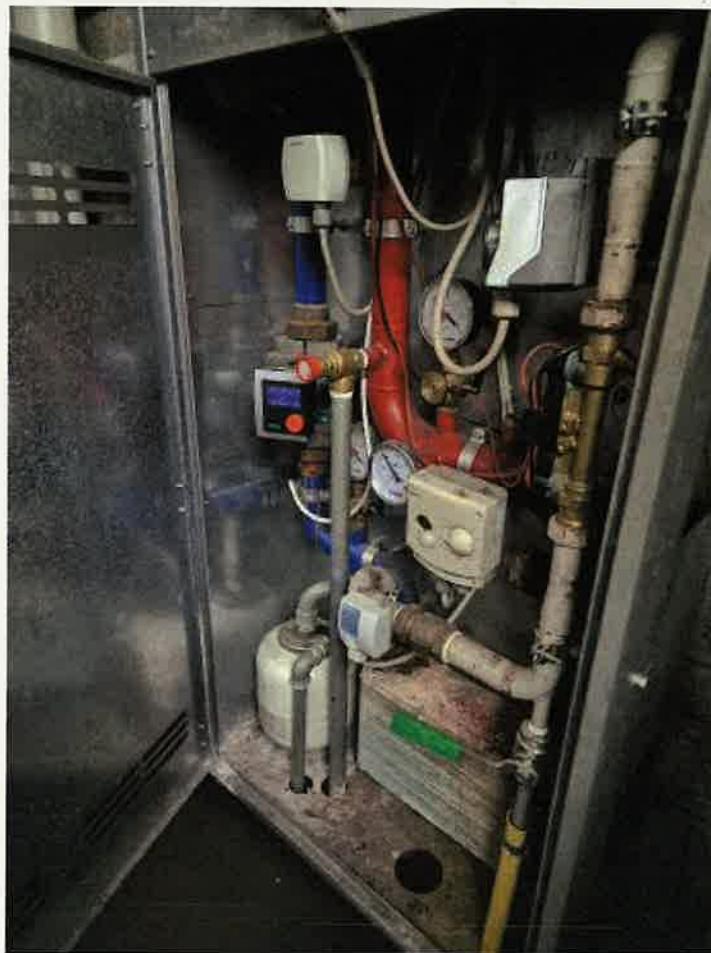
foto 1 - skid e situazione piastre scambiatore

Pacco piastre scambiatore in cattive condizioni e da sostituire

Azionando scarico su ritorno primario, si rileva ripresa della portata attraverso piastre scambiatore, confermando comunque, indipendentemente dalle condizioni manutentive del pacco piastre, un problema sulla pressione del circuito di ritorno.

Il passaggio del fluido è dovuto al Δp presente tra le rete e la pressione atmosferica.

Non presenti manometri su circuito di mandata e ritorno che consentano di leggere e valutare il Δp .

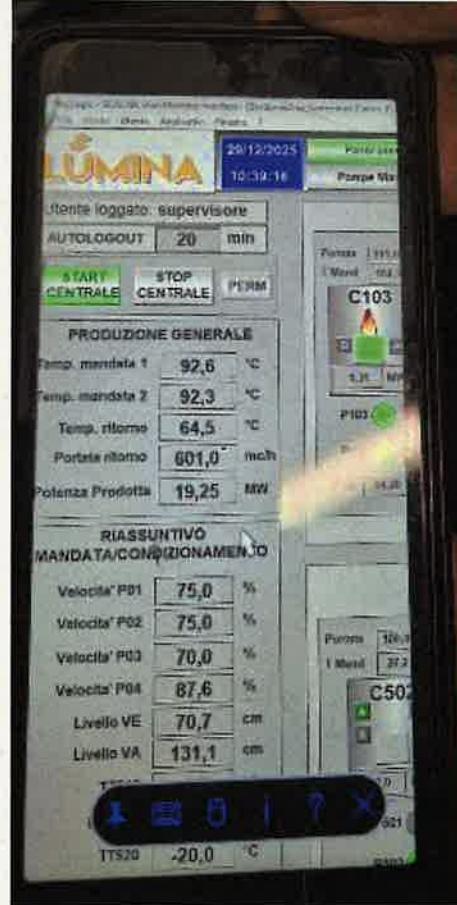
foto 2 – parametri funzionamento centrale durante sopralluogo utenza (da smartphone sig. Barbier)

Potenza rilevata: 29.2 kW

Portata (Q) rilevata: 0,482 m³/h (contro circa 1,5 m³/h ordinari)

Temperatura primario ingresso: 85 °C

Temperatura primario uscita: 32 °C

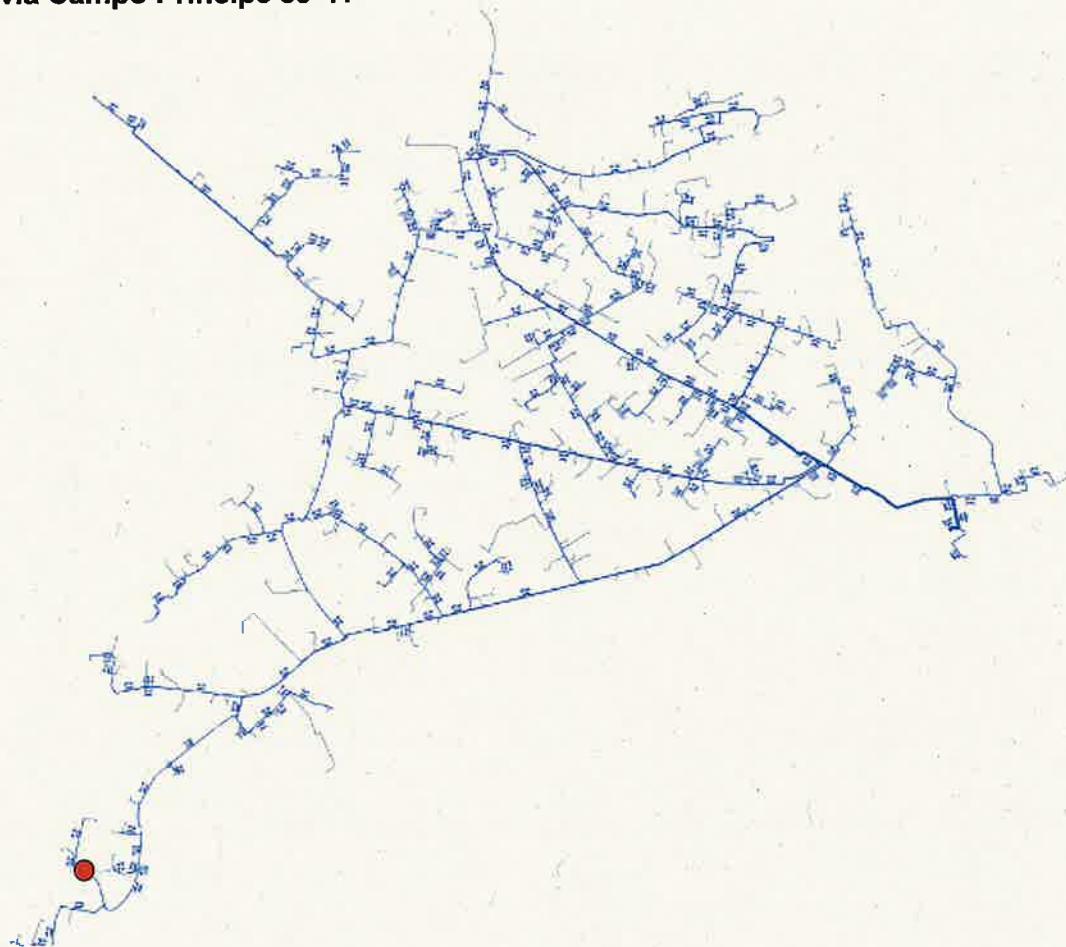
Fig. 2 – ubicazione impianto sulla rete

Portata (Q) rilevata: 0,45m³/h (contro circa 6.8 m³/h ordinari)

Anche in questo caso si rileva pressoché assenza di circolazione attraverso lo scambiatore.

Non presenti manometri su circuito di mandata e ritorno che consentano di leggere e valutare il Δp .

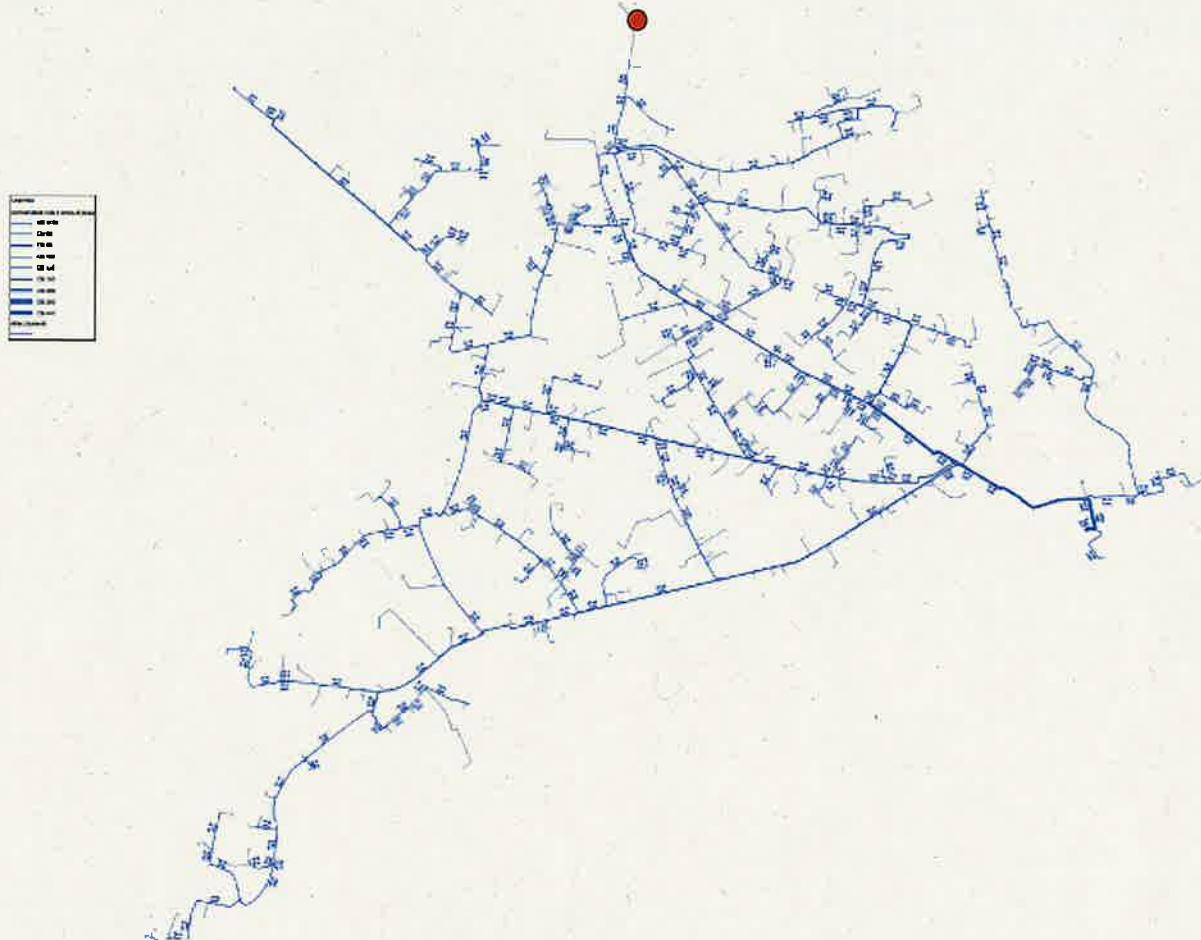
Fig. 3 – ubicazione impianto sulla rete

Potenza contrattuale max 116 kW (58 kW regime)
Portata (Q) rilevata: 0,118 m³/h (contro circa 2 m³/h ordinari)
Temperatura primario ingresso: 45 °C
Temperatura primario uscita: 18 °C
Potenza erogata: 3,5 kW

Anche in questo caso si rileva pressocché assenza di circolazione attraverso lo scambiatore.
