Rochemolles - aggiornamento dello stato di dissesto e dell'officiosità delle opere di mitigazione del rischio idraulico e valanghivo

# COMUNE DI BARDONECCHIA

## Variante Generale del P.R.G.C.

#### RELAZIONE

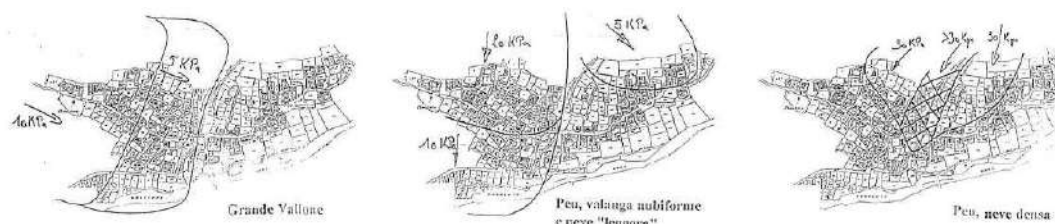
Lo studio suddivide infine l'abitato di Rochemolles in zone omogenee distinte per i valori di pressione della neve gravanti sugli edifici (per maggiori dettagli cfr. Allegato A1)

Le pressioni devono essere prese in considerazione sull'altezza totale dell'edificio e solo il valore più alto fra quelli indicati deve essere preso in considerazione per la facciata in esame.

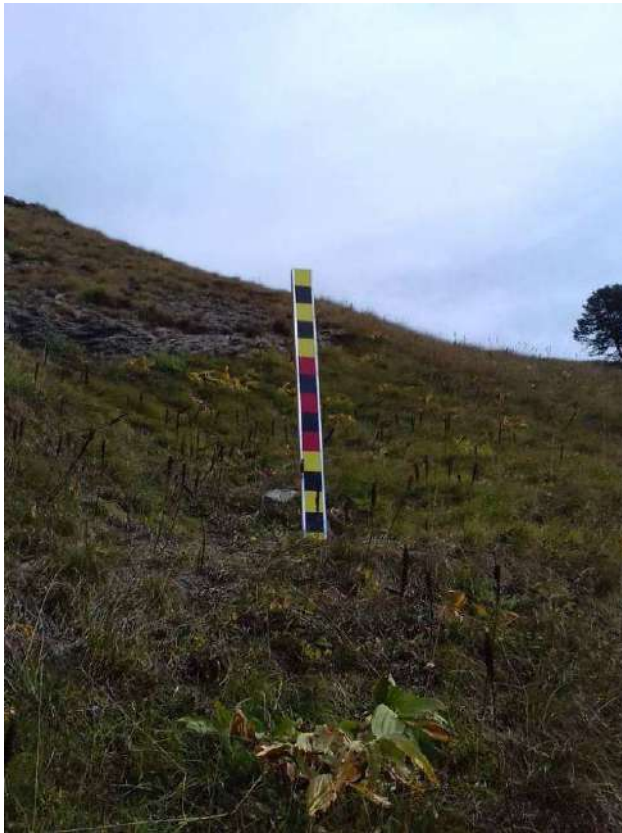
Chanà – asta m 2080

Dal 1988 sono presenti nel bacino del Rio Fourn due aste nivometriche [A8] per il monitoraggio dello spessore del manto nevoso, poste a quote diverse (m 2080 e m 2348 s.l.m.) e nel 2014 è stata installata la stazione nivo-meteorologica Chanà a m 2170 s.l.m [A14]. Le aste sono alte tre metri e la suddivisione è ogni cm 20, con colori alternati per metro, giallo/nero e rosso/nero. La stazione è composta da un nivometro ad ultrasuoni, un termometro aria e un anemometro ad ultrasuoni, alimentati da due pannelli solari e batterie tampone. I parametri (temperatura, velocità e direzione del vento, altezza della neve) sono rilevati e inviati ogni ora ad un server e resi visibili su una pagina Web. Il personale CFAVS provvede alla validazione dei dati, in quanto vi possono essere talvolta dati anomali derivanti da temporanee instabilità elettriche del sistema, ad esempio durante temporali.

- Le aste nivometriche sono ben leggibili: l'asta Ban (1998) è stata sostituita nel 2010. L'asta Chanà (1998) è stata sostituita nel 2015 e nel 2018 [A12, A14b] (cfr fig. a pag. 14).
- La stazione nivo-meteorologica Chanà (2014) è stata riconfigurata nel 2017 [A14a] e funziona regolarmente (cfr fig. a pag. 14).

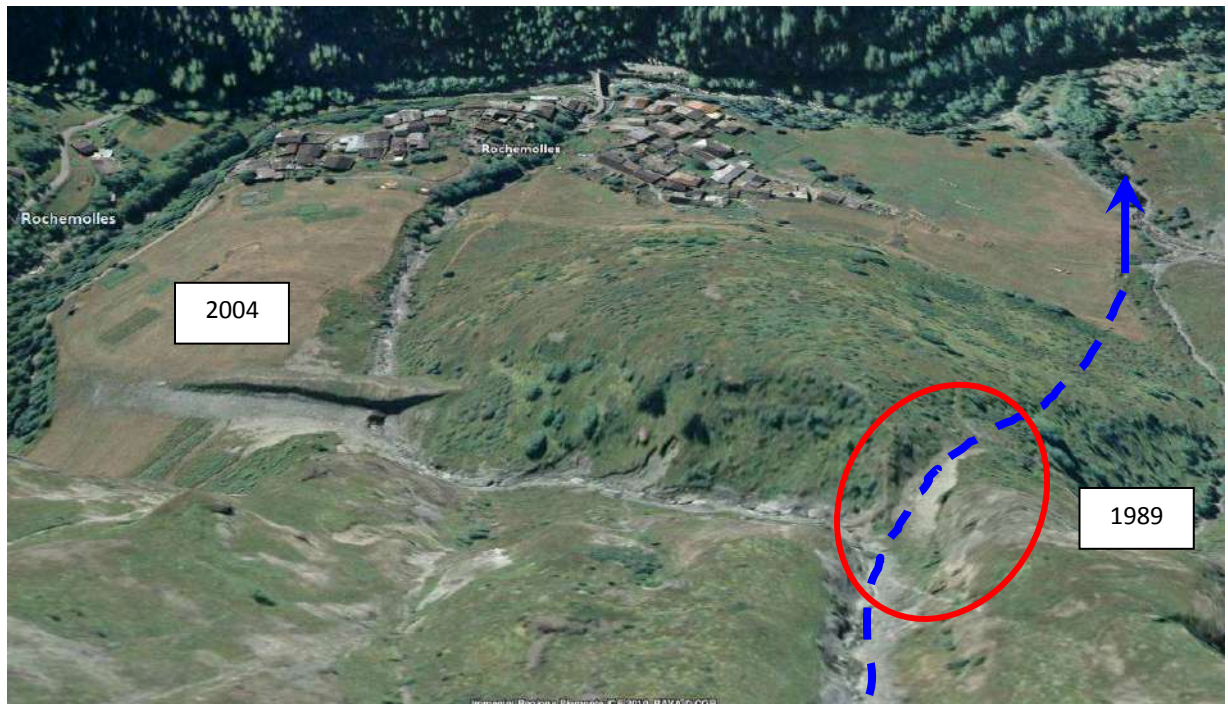
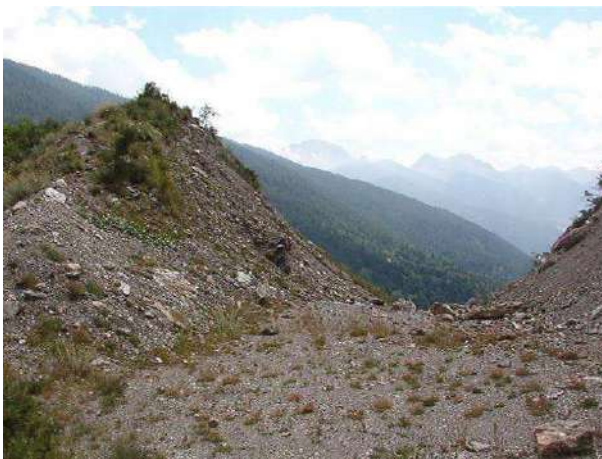
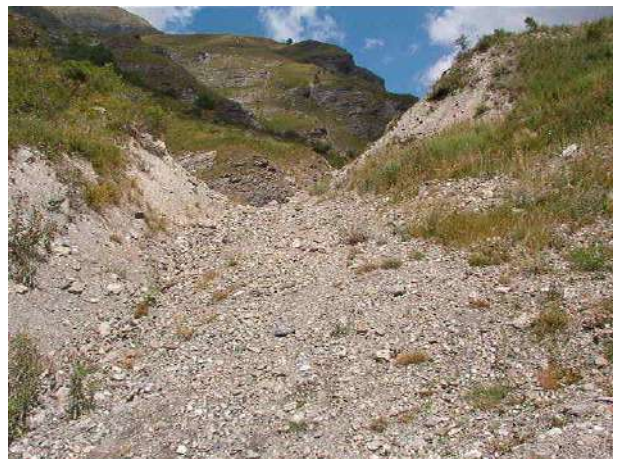
## 5.2 1989 – Realizzazione dell'intaglio in apice conoide

Progettato dal CFVAS (For. Durante) e dall'UTC di Bardonecchia (Geom. Durando), ha lo scopo di deviare verso Ovest i volumi di neve non contenuti nell'alveo del Rio Fourn : è una sorta di troppo pieno.

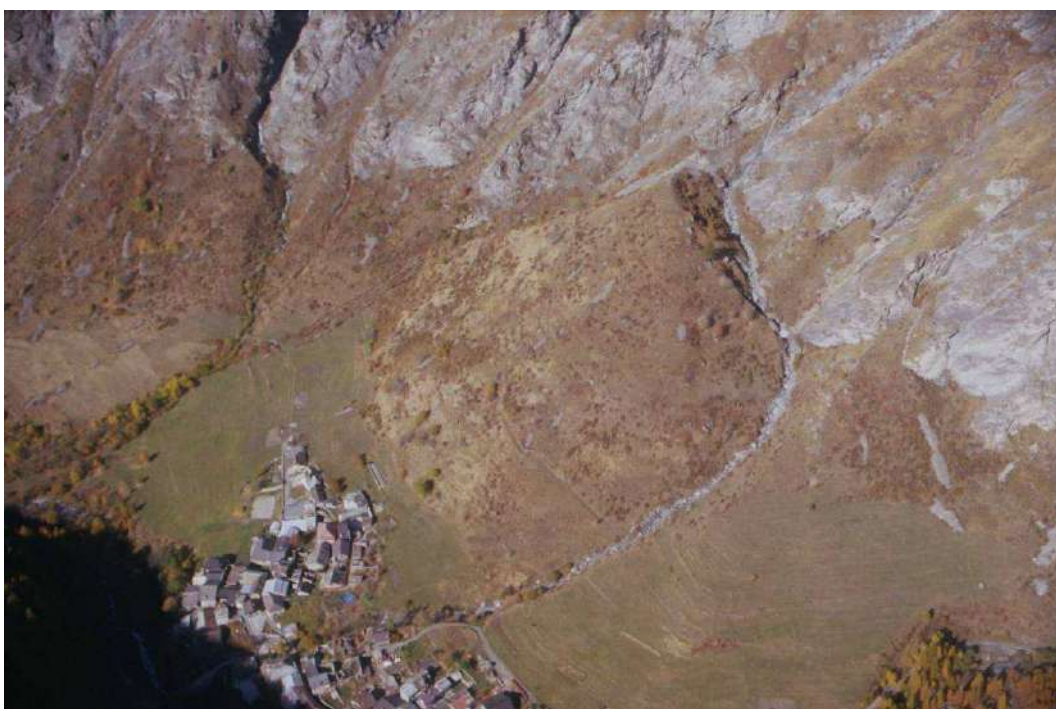
Conoide del Rio Fourn – Situazione antecedente la realizzazione del vallo deviatore

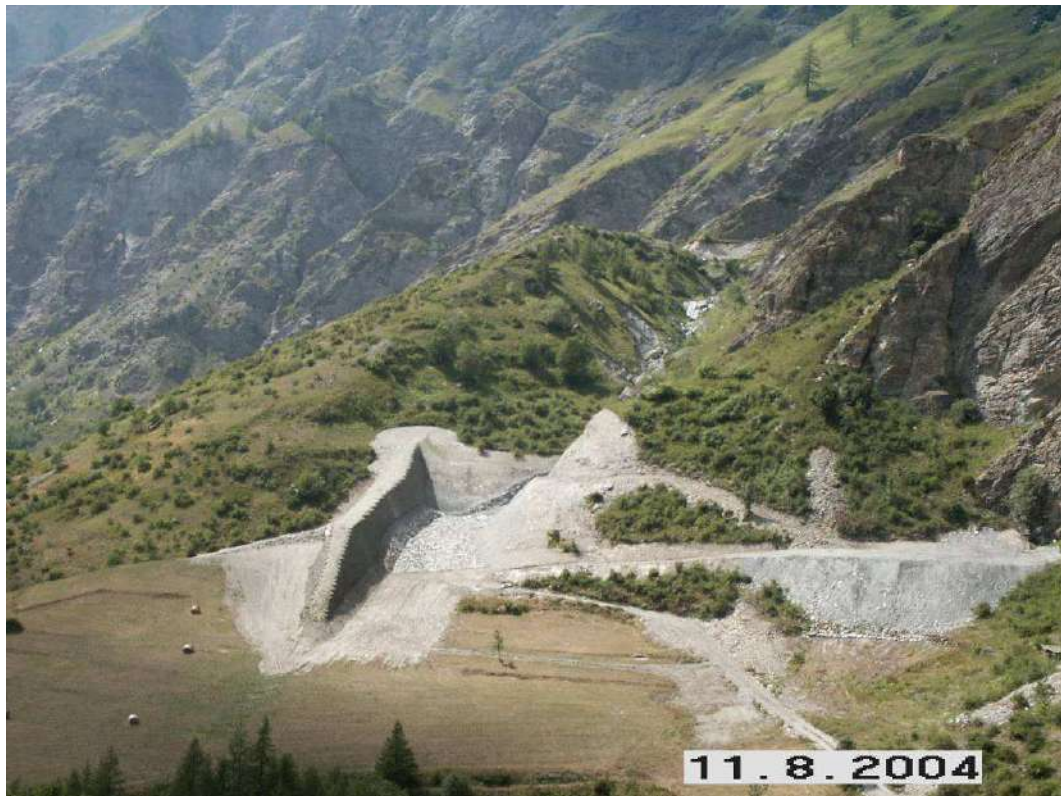
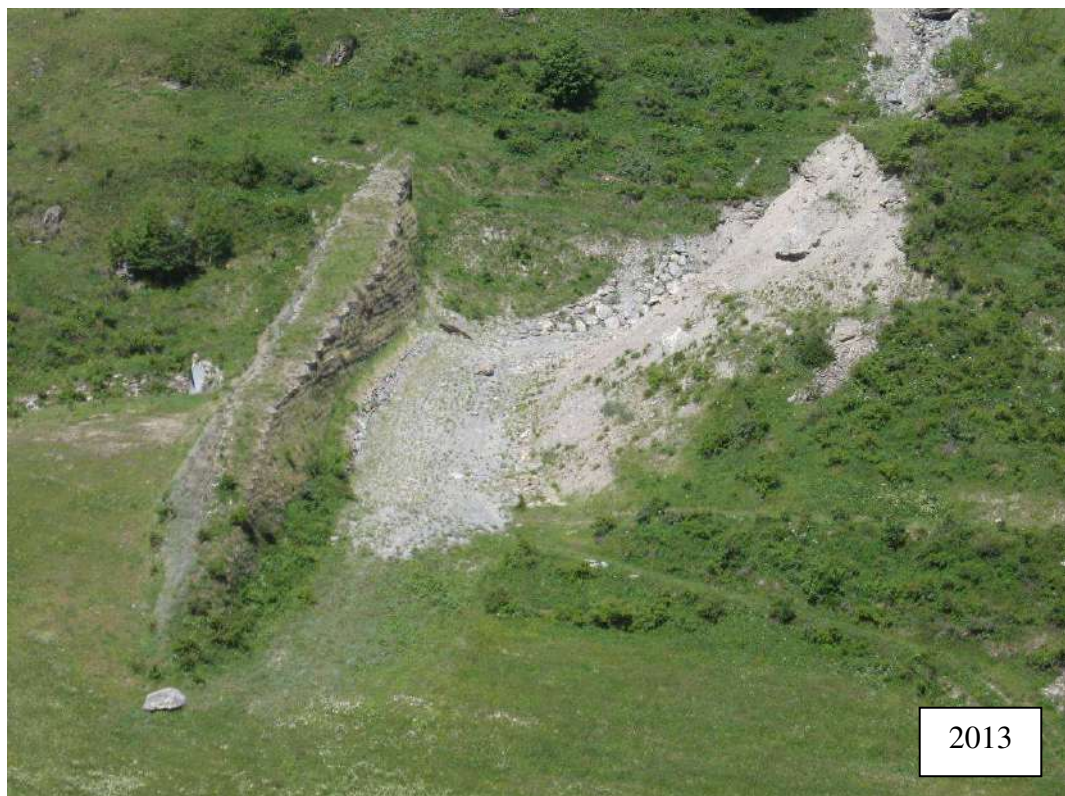
L'intervento è consistito nella realizzazione di un vallo deviatore in terre armate, avente lunghezza m 160 e altezza massima, in corrispondenza dell'attraversamento del Rio Fourn, di m 22.

Il vallo è attraversato dal corso d'acqua mediante un tunnel realizzato in lamiera ondulata di spessore mm 7, di sezione policentrica, di altezza massima m 3.6. Il transito della portata di progetto  $Q_{T_{R200}}=47.5 \text{ m}^3/\text{s}$  avviene con un tirante idrico di m 1.50 circa; tale corrente scorre con una larghezza di pelo libero pari a m 4.94 e una velocità di 8.3 m/s circa e, quindi, il franco idraulico richiesto è di 1.76 m (la metà del carico cinetico); in ottemperanza al disposto dell'Autorità di Bacino del F.Po, alla quota extra-franco si deve avere una larghezza libera maggiore o uguale ai 2/3 di 4.94 m (cioè 3.30 m circa). In effetti, alla quota di 3.26 m dal fondo scorrevole si ritrova una larghezza libera di 4.85 m circa.

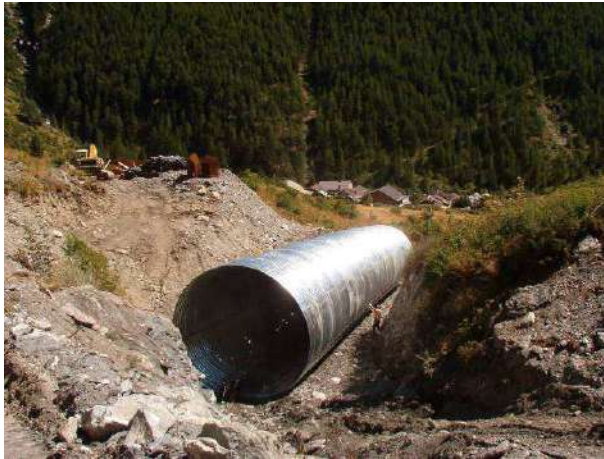
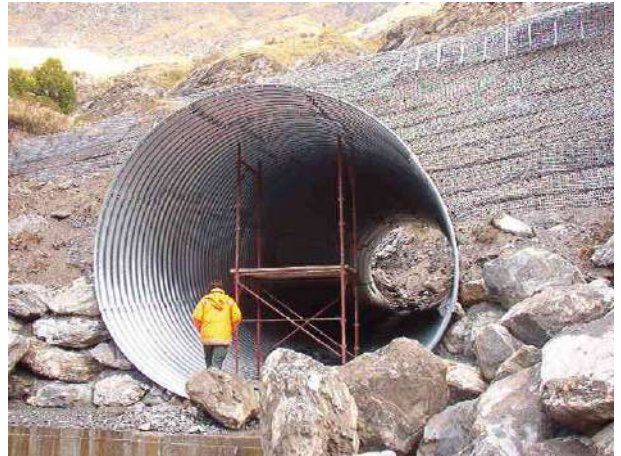
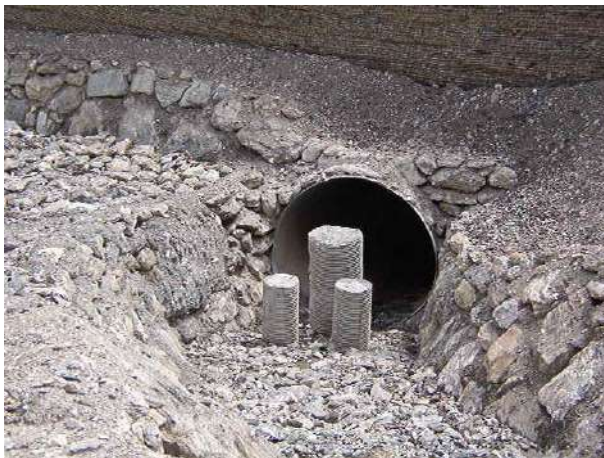
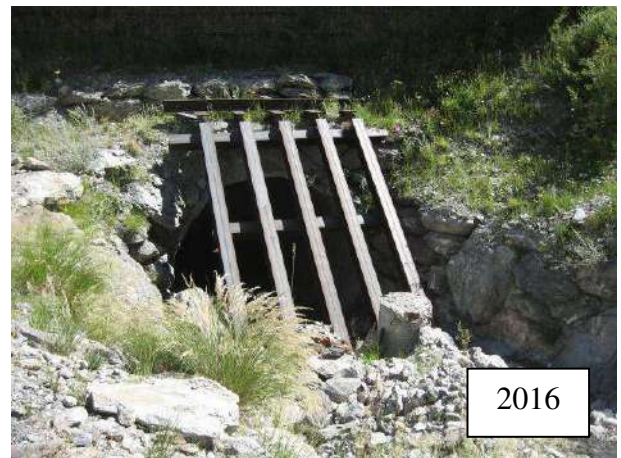
Il tunnel è protetto a monte da tre rostri di cemento armato aventi la funzione di proteggere la sezione dall'eventuale intasamento da parte dei blocchi di grosse dimensioni. A seguito dei danni subiti a causa del debris flow del 2006 i rostri sono stati sostituiti da una griglia in putrelle.

Il fondo e il versante in sinistra orografica sono stati riprofilati per ottenere una adeguata spiaggia di deposito e le sponde, argine e versante; sono protetti dall'erosione da scogliere in massi ciclopici.

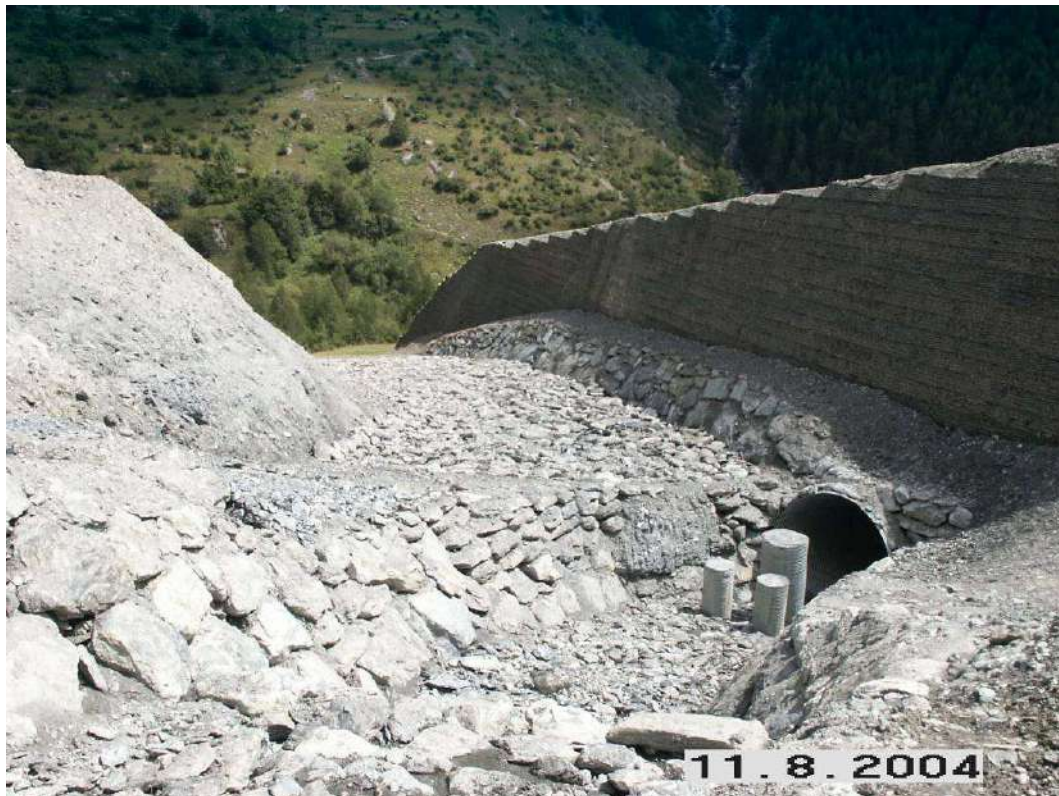
Il vallo devia verso Est la valanga della Punta Gardiola (o del Peu o del Rio Fourn), permettendo tuttavia il transito del Rio nel suo alveo naturale. L'altezza massima di m 22 è stata concordata in sede progettuale dal CFAVS con la Regione Piemonte, e corrisponde al doppio del deposito valanghivo previsto, per poter garantire lo stoccaggio di due valanghe successive. Analogo è il comportamento atteso per le colate detritiche: le portate solido-liquide eccedenti la portata concessa dall'attraversamento, anche a causa del possibile intasamento del tunnel, sono deviate verso Est dall'argine.

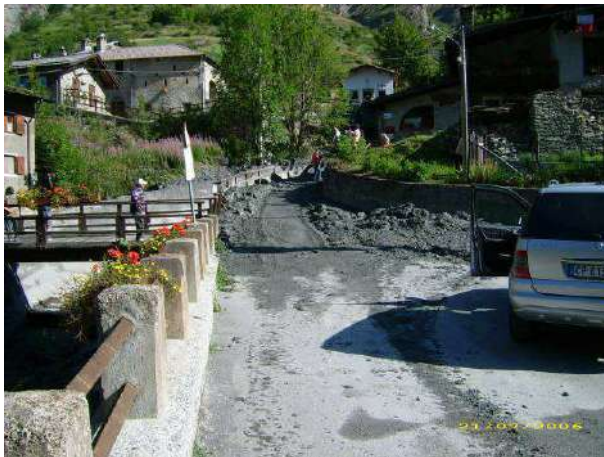
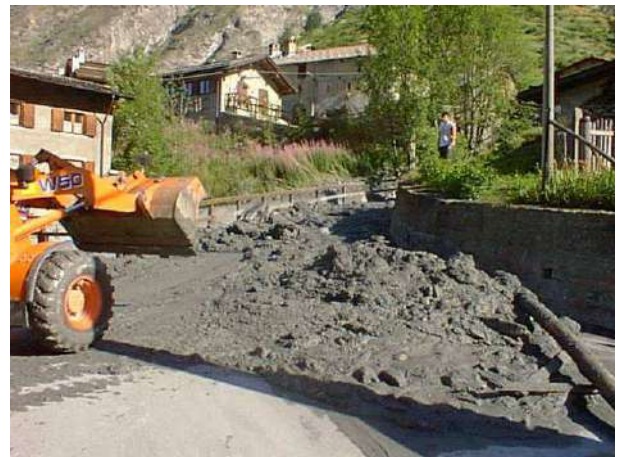
20 luglio 2006, ore 20:30: a seguito di temporale durato complessivamente 90 minuti con 22 millimetri di pioggia, una lava torrentizia si sviluppa lungo il Rio Fourn, erodendo le sponde dell'asta in conoide ed esondando sulla strada presente in sponda sinistra in paese [A09]. L'innescò della lava torrentizia è causato da uno scroscio di 3 mm di pioggia in cinque minuti. La colata transita con una velocità stimata di 5 m/s attraverso il tunnel del vallo deviatore, cui rostri trattengono alcuni massi di dimensioni metriche, e il canale in conoide, erodendo alcune difese spondali. Giunta in paese tracima in sinistra idrografica, invadendo il sedime della strada comunale.

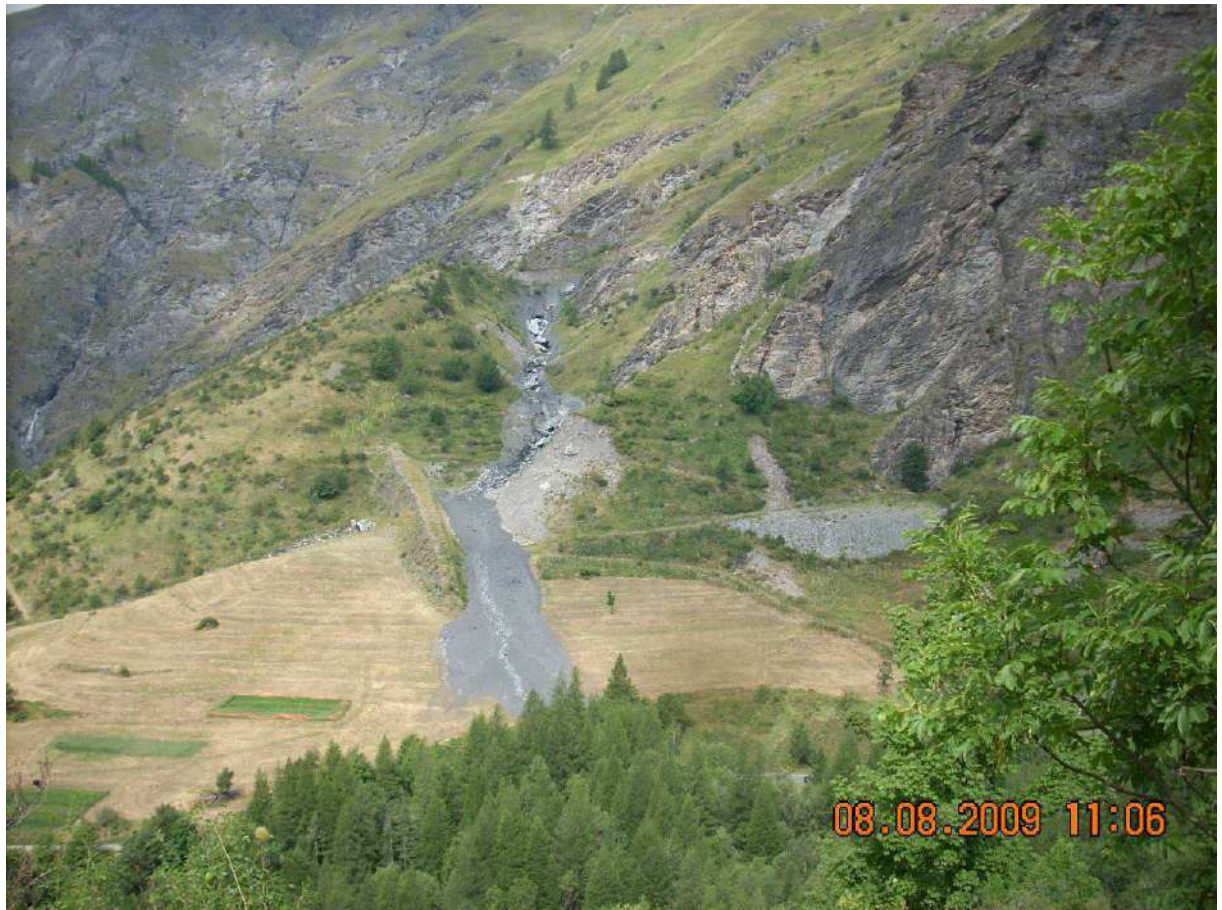
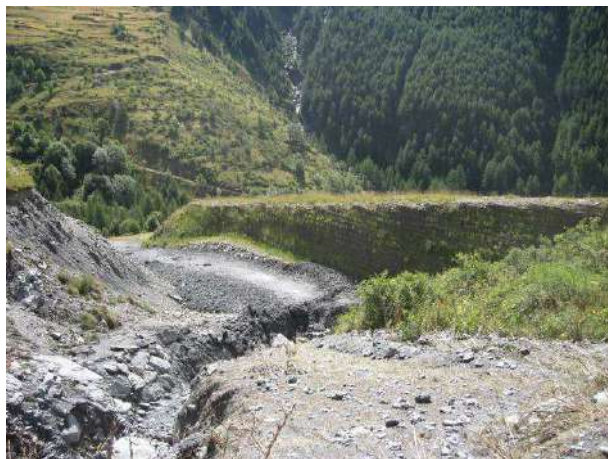
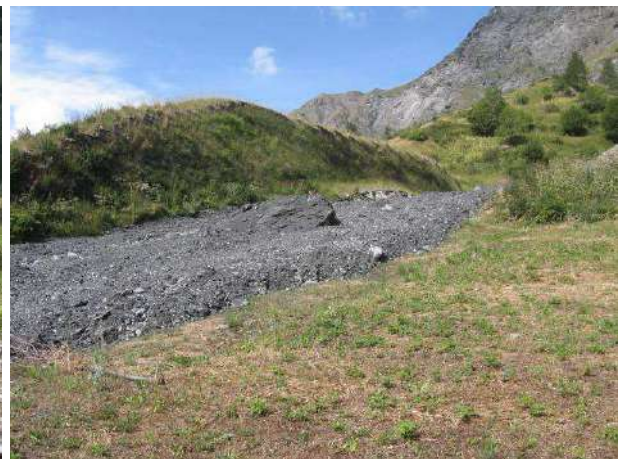
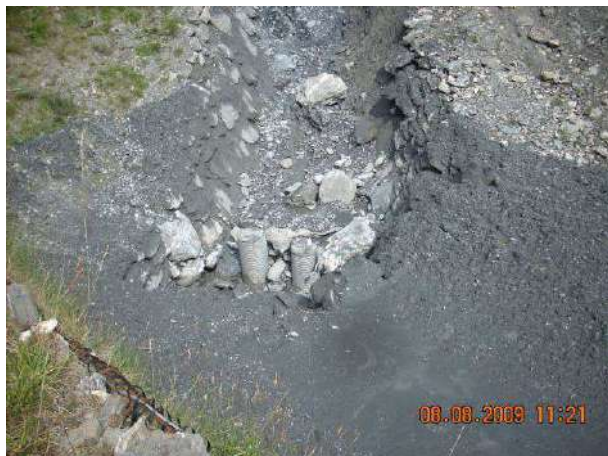
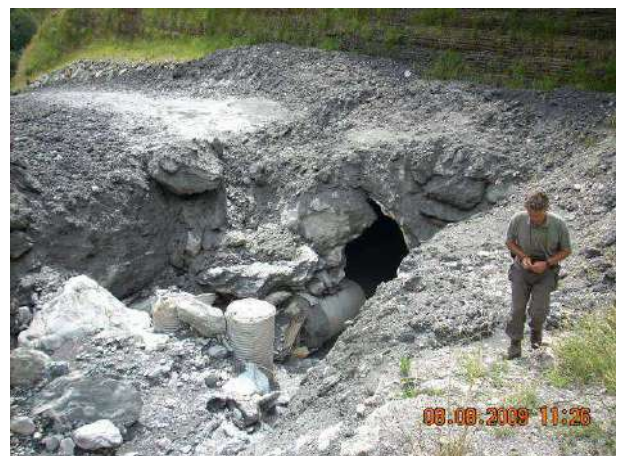
7 agosto 2009: una lava torrentizia (circa 6000 m<sup>3</sup>) si sviluppa lungo il Rio Fourn. Parzialmente deviata dal vallo, transita in paese, sormontando le difese spondali e un attraversamento, distruggendo due attraversamenti minori. Alcuni edifici sono stati interessati da depositi di detriti e una auto è trascinata dalla piena [A13].

La colata ha interessato il centro abitato di Rochemolles con danni alle due passerelle in legno e ferro ed al ponte in cemento armato con interruzione della viabilità ed esondazione del materiale fluitati nel tratto terminale a monte della confluenza con la Dora di Rochemolles. Si segnala inoltre la distruzione di un autoveicolo parcheggiato in corrispondenza del ponte principale, trascinato dall'ondata di piena nell'alveo del T. Rochemolles.

L'opera di deviazione della valanga posta a monte del centro abitato ha permesso, grazie alla struttura selettiva posta all'incile dell'attraversamento dell'argine, la suddivisione della piena in due tronconi. Il flusso principale ha deviato il suo corso verso Sud-Est, inghiaando i terreni a monte del paese, come ipotizzato dal modello idrologico di riferimento; il deposito è formato da ghiaie e ciottoli con alcuni massi di dimensioni cospicue (m 3 x 1 circa) trasportati per galleggiamento; la fase terminale della pulsazione ha sedimentato la frazione più fine del trasporto solido, formata da sabbie, sabbie fini e scarso limo.

L'attraversamento dell'argine è stato parzialmente occluso da un elemento in c.a. della struttura selettiva e da un grande blocco plurimetrico che ha danneggiato i rostri a protezione dell'imbocco.; terminata la prima pulsazione detritica, la perdurante notevole portata liquida ha iniziato l'erosione dei sedimenti testè depositati, liberando parzialmente l'attraversamento, fluitando una porzione limitata di sedimenti (stimata in un quinto del volume complessivo) verso il centro abitato. Tale ridotta porzione, grazie alla notevole pendenza del tratto terminale ed alla presenza di materiale ancora mobilizzabile, ha generato la colata che ha invertito il paese. In assenza di tale opera il materiale trasportato dalla colata sarebbe stato notevolmente superiore con danni al centro abitato di difficile quantificazione.

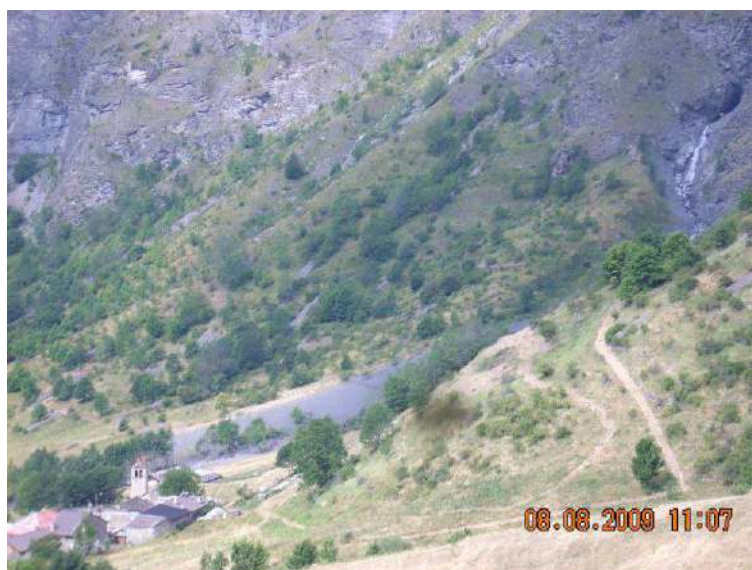
Anche il Rivo Champ Rond (compreso tra il Rio Fourn a Est e il Rio del Vallone a Ovest) si è attivato, dando origine ad una notevole colata che si è esaurita nei prati a Ovest di Rochemolles.

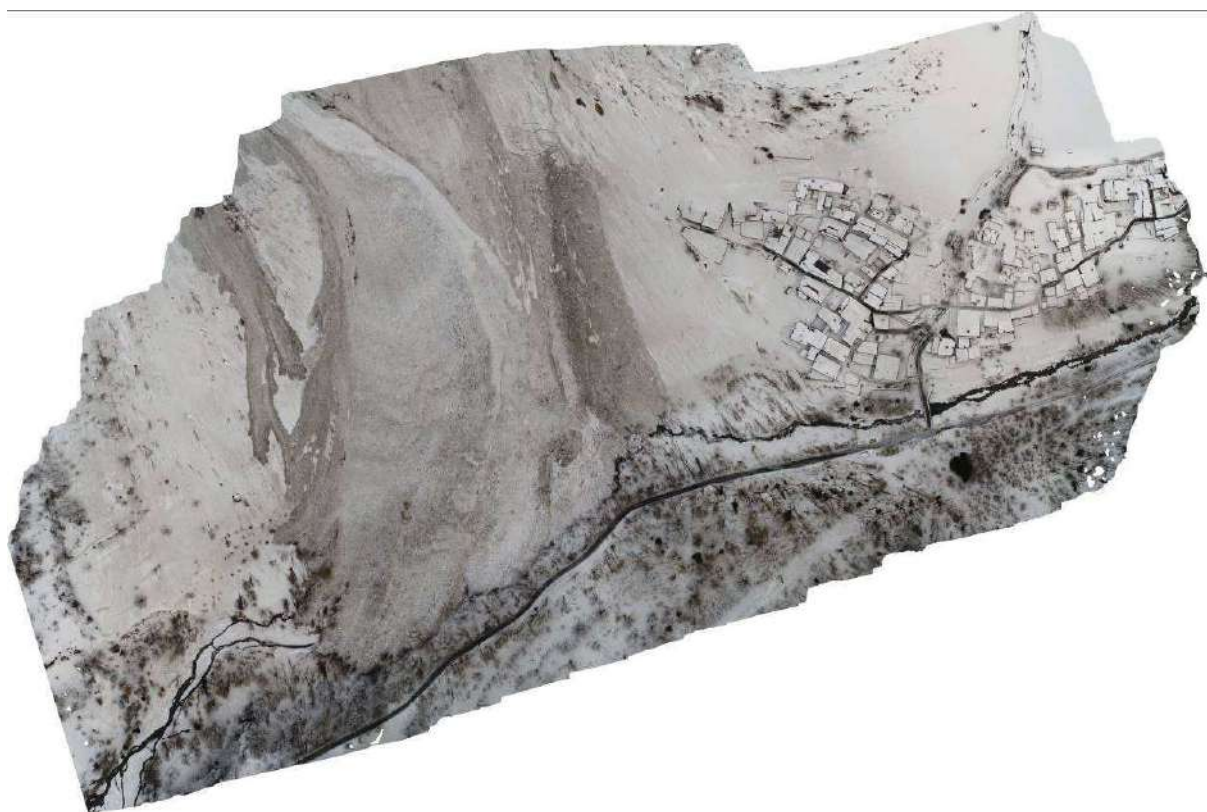
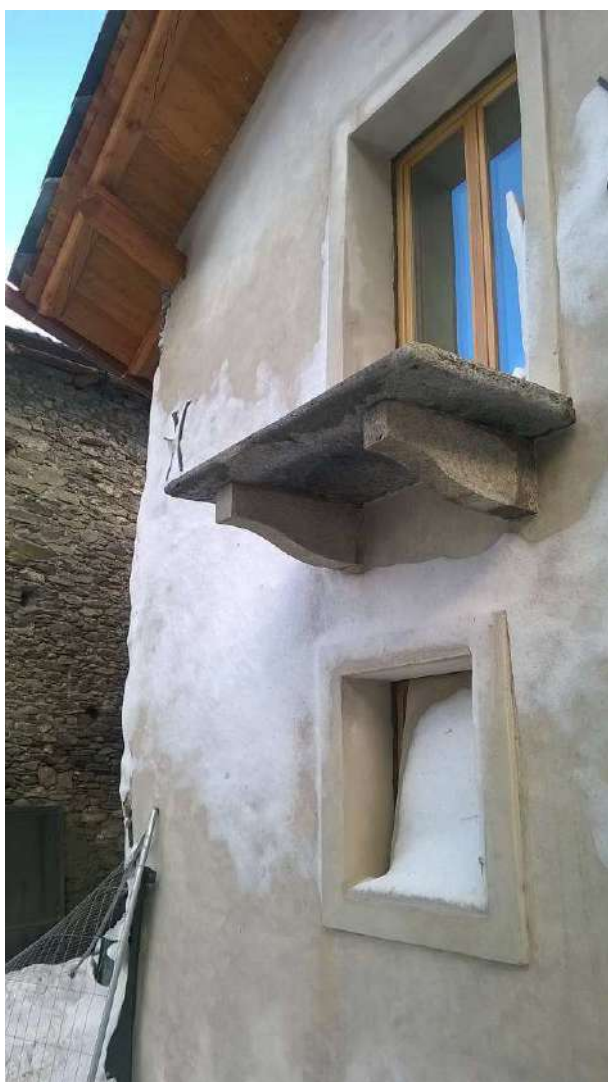
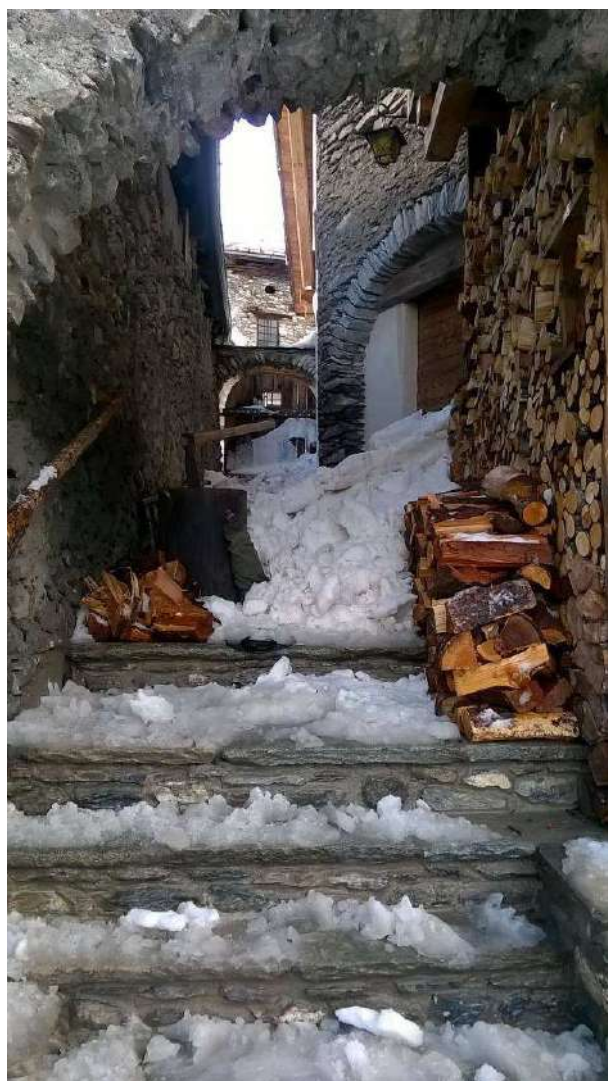
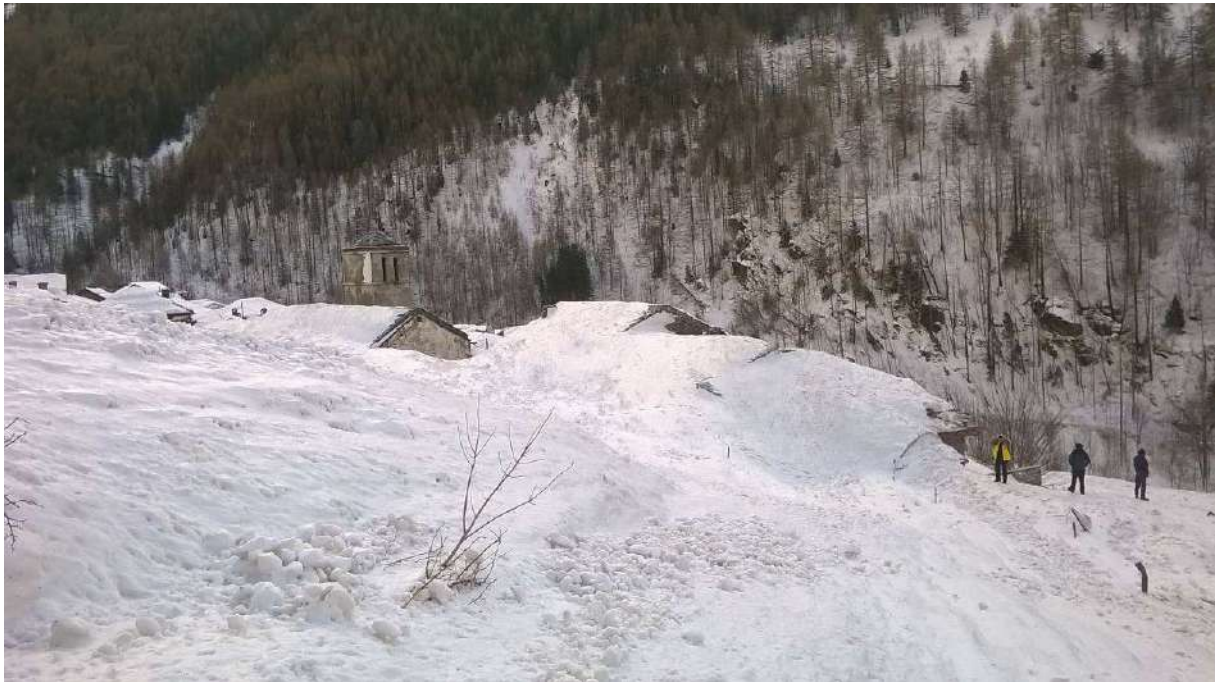
**Rochemolles 4 gennaio 2018 - Valanghe del Gran Vallon e Rio Fourn**

4 gennaio 2018, ore 18:30: scende la **valanga del Vallone**, che si stacca in prossimità della cresta della Cima Gardiola e della Cima del Vallone; raggiunta la soglia della valle sospesa, a quota m 2150, discende verticalmente un dislivello di 500 m trasformandosi in valanga nubiforme. Raggiunto il fondovalle supera il torrente Rochemolles e risale il versante opposto. Il soffio investe il settore Ovest dell'abitato, danneggiando alcune tegole e grondaie.

Valanga del Vallone: accumulo e soffio

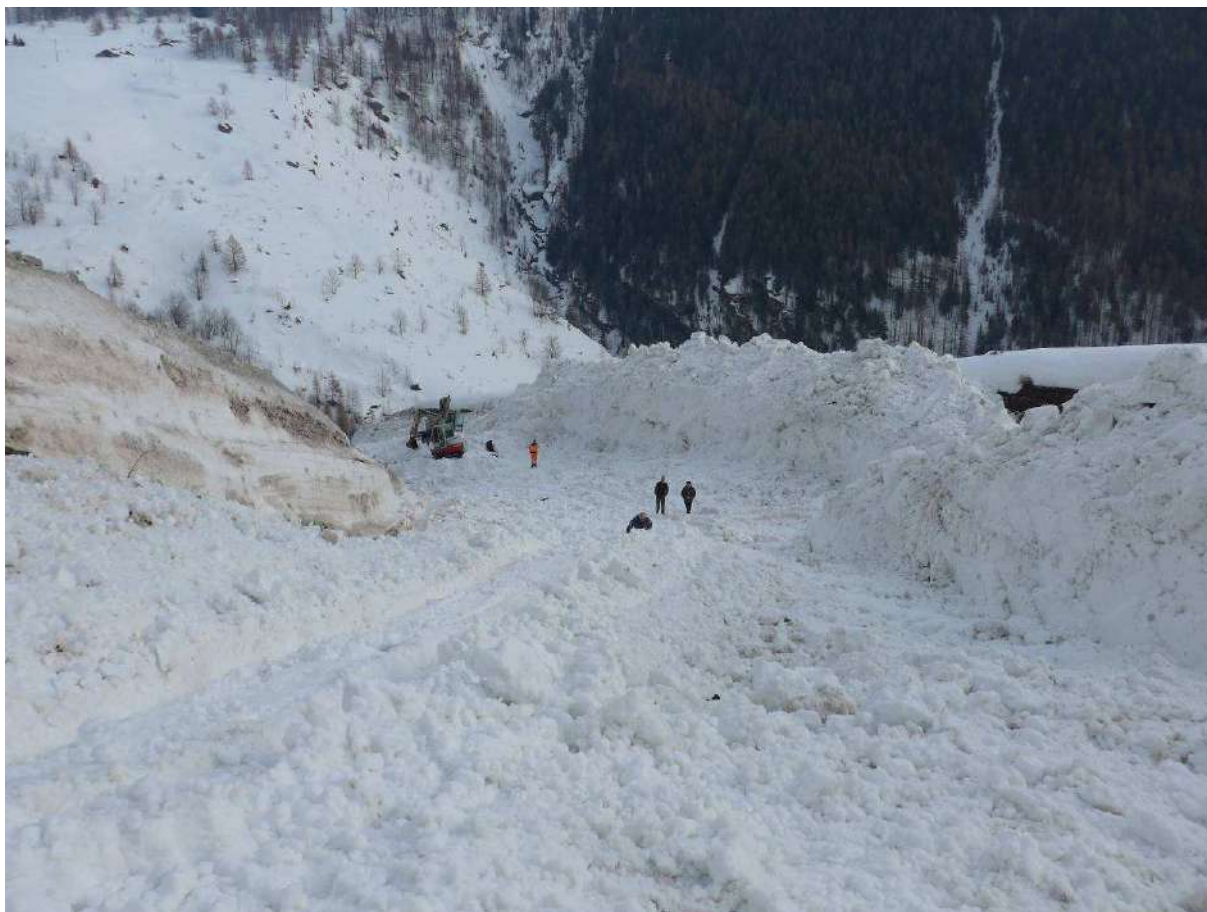
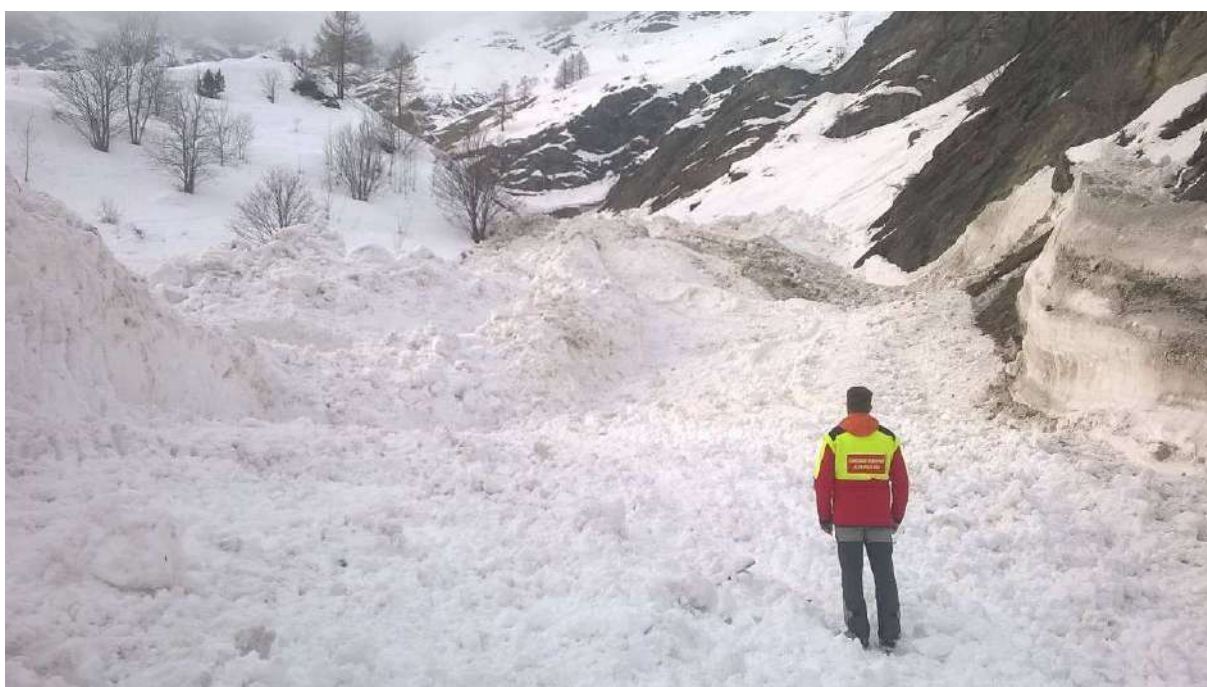
Nei giorni successivi il vallo viene parzialmente svuotato dalla neve per evitare la sovrapposizione di possibili valanghe future. In effetti al termine del periodo transitano nel vallo 5 valanghe. [A15, A16, A17, A18]

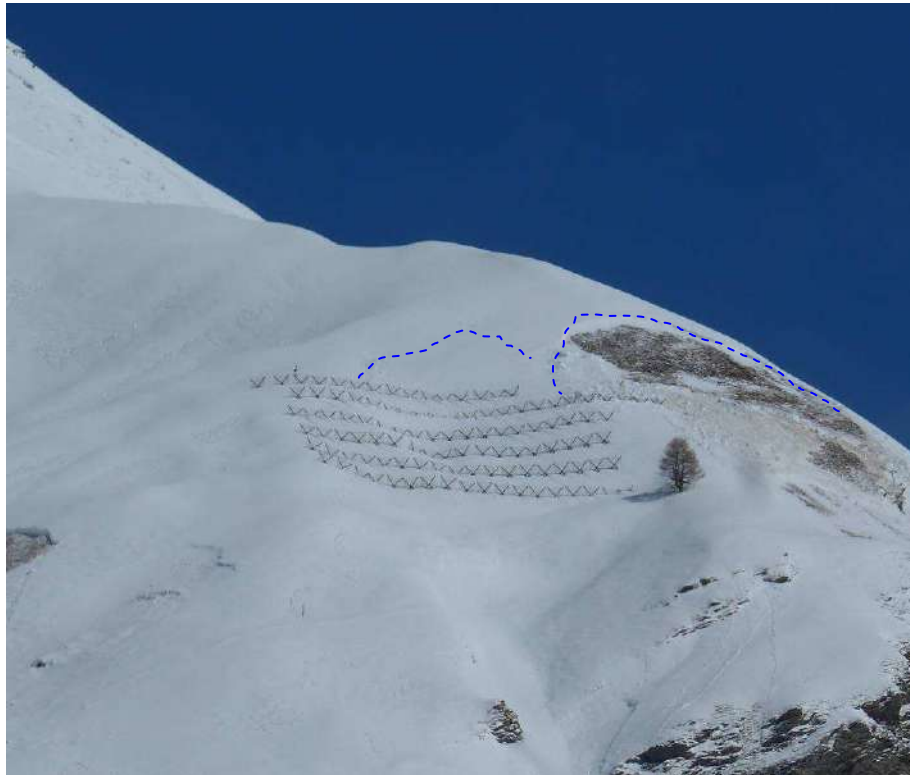
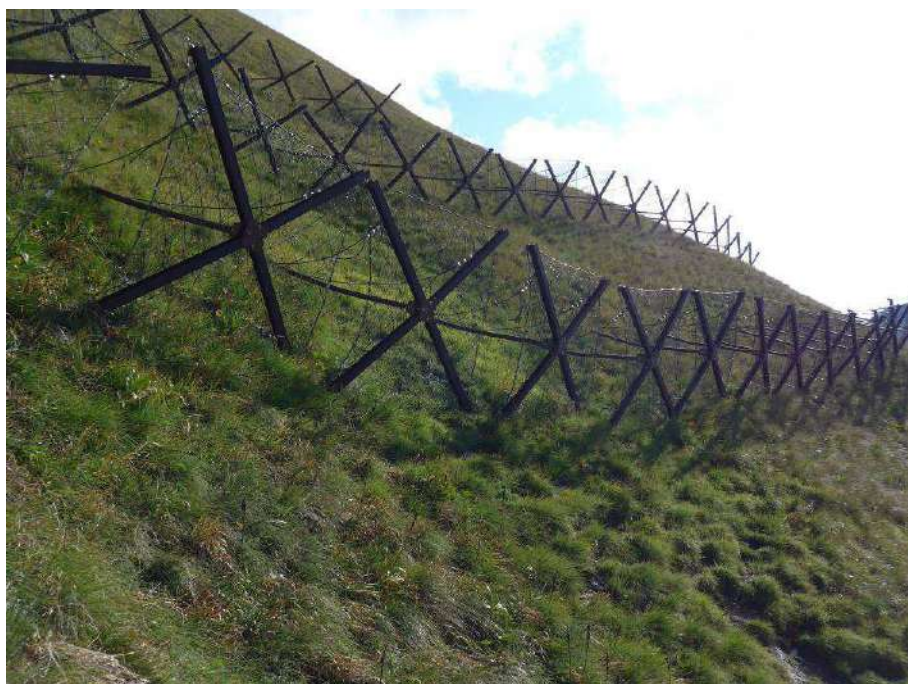
- Gli ombrelli fermane neve sono in ottime condizioni e non sono stati danneggiati il 19 marzo 2018, quando una valanga a lastroni si stacca dalla dorsale Est del bacino del Rio Fourn, sfiora la stazione meteo e viene arrestata dagli ombrelli fermane neve. Si nota un leggero disallineamento nelle file nella zona centrale, dovuta a movimenti per creeping del terreno, che tuttavia non hanno inficiato l'efficacia dell'opera.

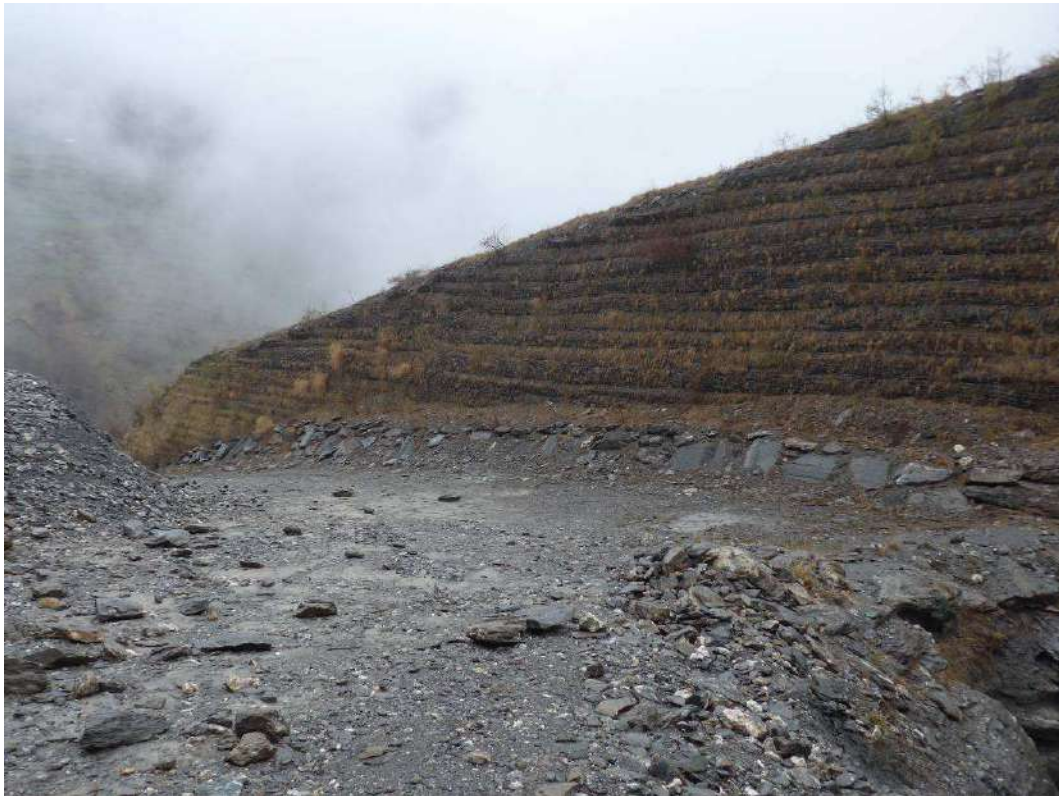
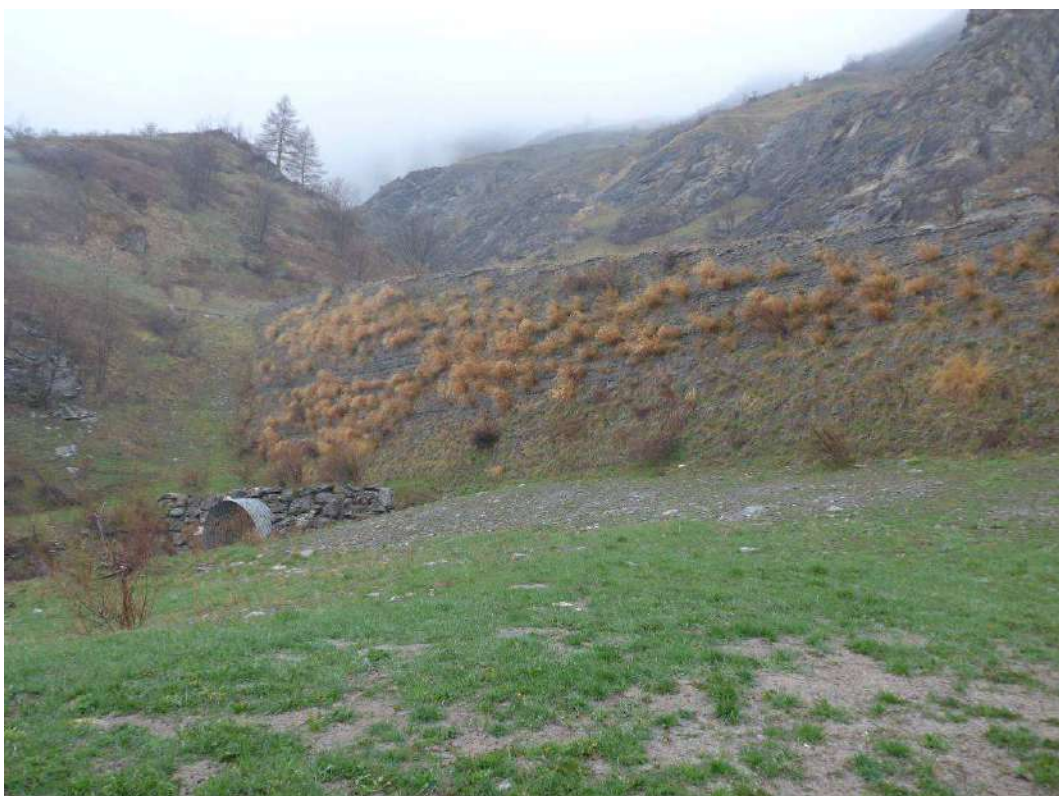
- L'intaglio in apice conoide non ha mai subito danni a quando è stato realizzato.
- Il vallo deviatore è in buone condizioni statiche; si notano alcuni rigonfiamenti sul paramento di monte, presenti da tempo e dovuti a una costruzione non accurata. I paramenti sono in fase di lenta colonizzazione erbacea e arbustiva, lentezza dovuta alla quota, all'aridità del sito e alla pendenza (maggio 2019).

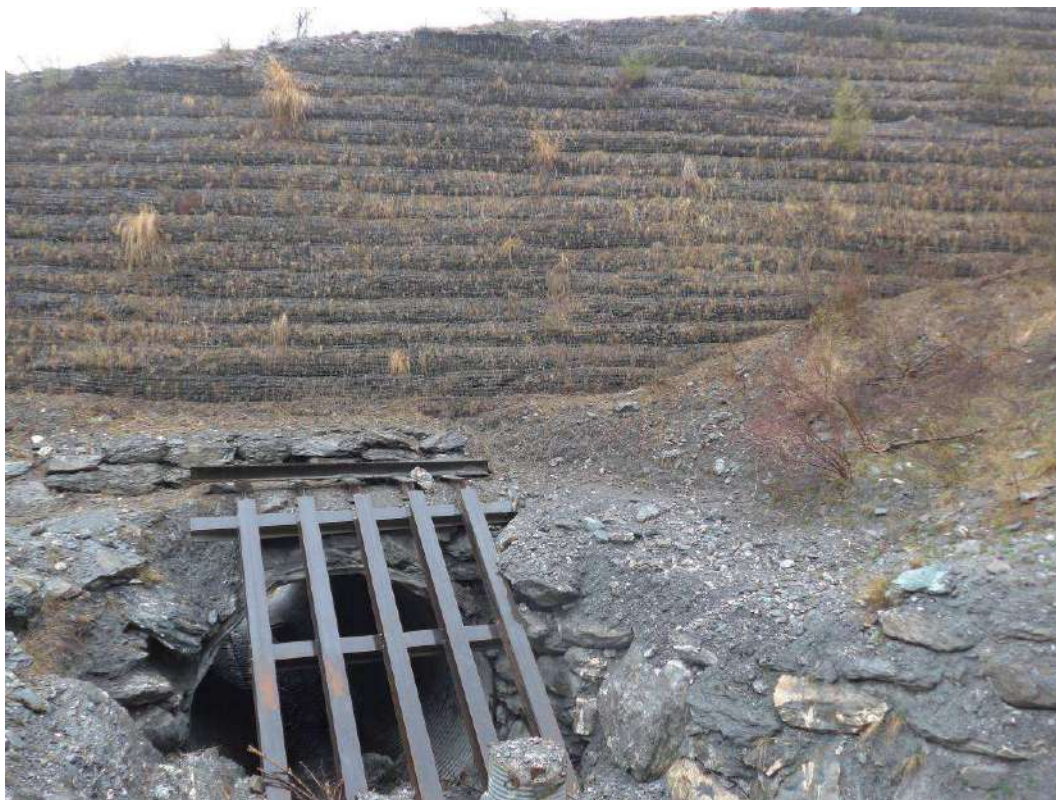
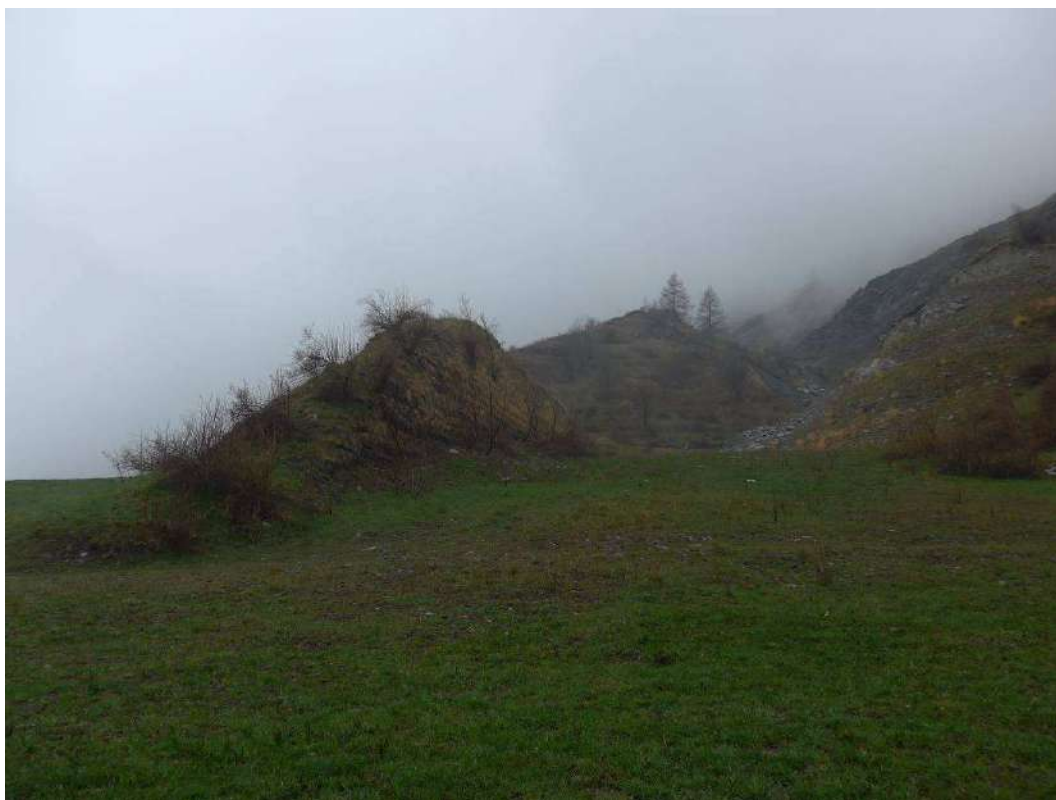
- La spiaggia di deposito del vallo è in ottime condizioni e libera dai sedimenti che nel 2006 vi si erano depositati.

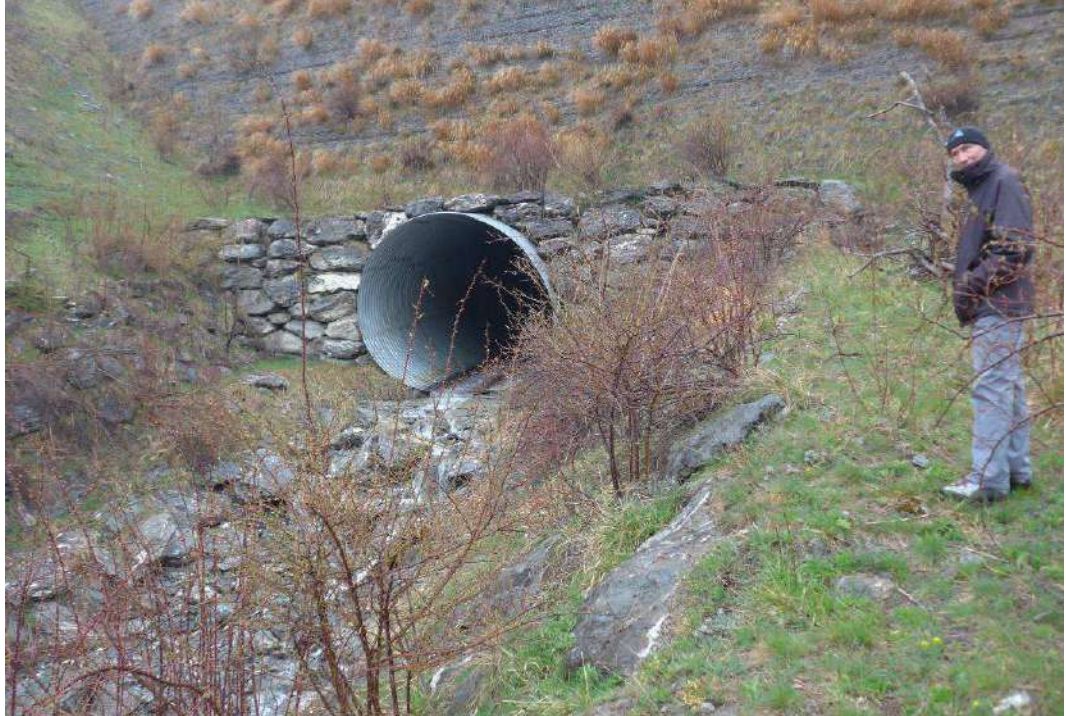
- L'attraversamento del vallo è in ottime condizioni; nel 2006 i rostri di protezione dell'incile, danneggiati dal debris flow di quell'anno, sono stati sostituiti da una griglia in putrelle d'acciaio.
