Rochemolles - aggiornamento dello stato di dissesto e dell'officiosità delle opere di mitigazione del rischio idraulico e valanghivo

# COMUNE DI BARDONECCHIA

## Variante Generale del P.R.G.C.

#### RELAZIONE

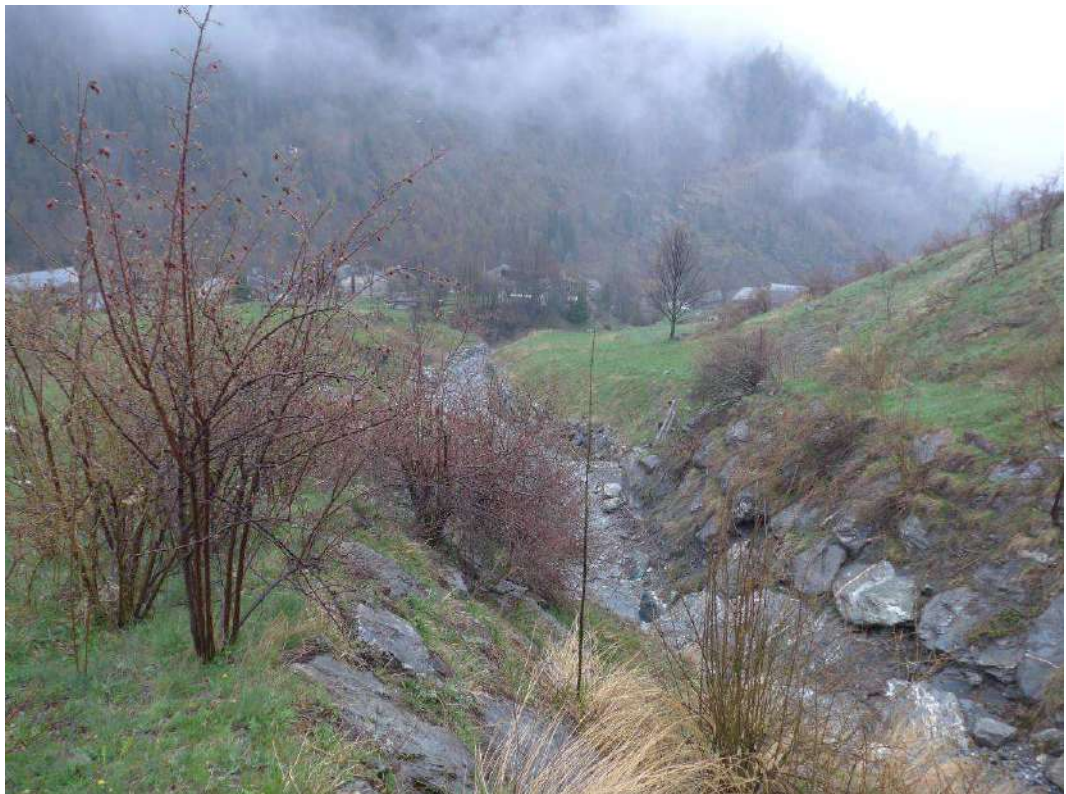
- Le opere di protezione spondale e trasversali presenti fra il vallo e l'abitato sono in buone condizioni.

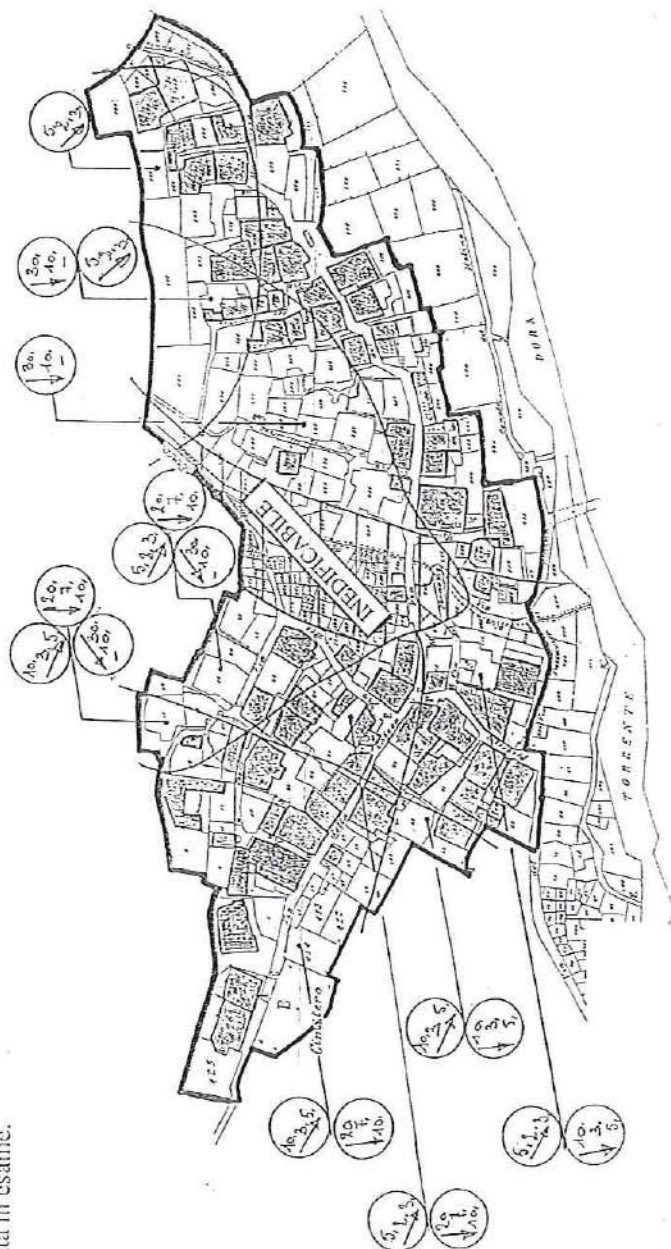
Piano a grande scala (1:1000)  
(in grassetto il perimetro della zonizzazione)

In ogni cerchio compaiono due tipi di indicazione : una freccia che indica il senso generale di avanzamento della valanga, e una serie di cifre che devono essere lette da sinistra a destra e dall'alto verso il basso e che danno un valore in kiloPascal (Kpa ; 10 Kpa corrispondono all'incirca a 1 tonnellata /m<sup>2</sup>) della pressione esercitata dalla valanga come indicato qui di seguito :

- la prima cifra indica la pressione esercitata dalla valanga nel senso di avanzamento,
- la seconda cifra indica la pressione esercitata dalla valanga perpendicolarmente al senso di avanzamento, su un piano orizzontale,
- l'ultima cifra indica la pressione esercitata dalla valanga verticalmente e indirizzata verso l'alto.

Le pressioni devono essere prese in considerazione sull'altezza totale dell'edificio e solo il valore più alto fra quelli indicati deve essere preso in considerazione per la facciata in esame.

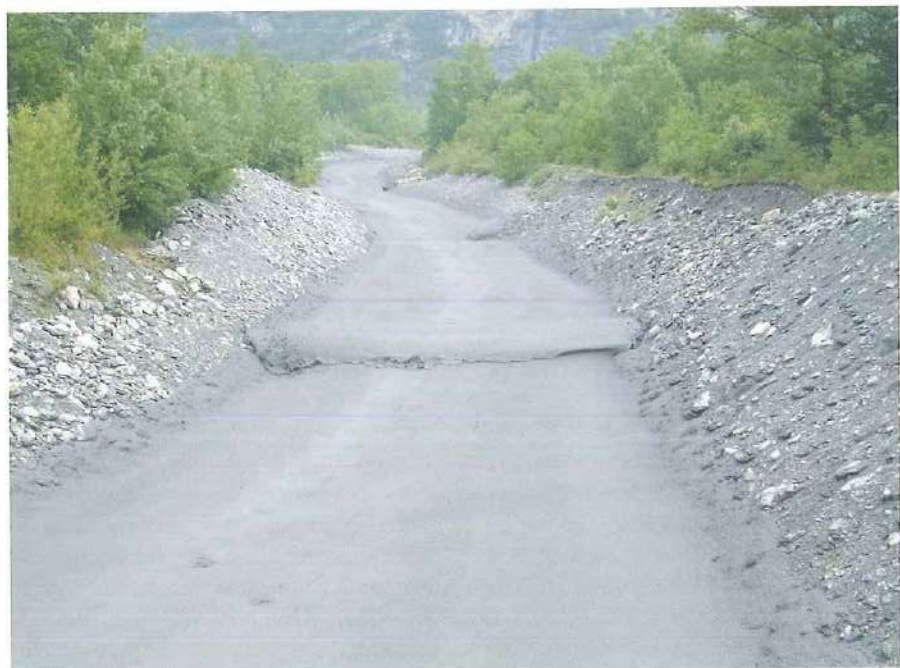
FIG. 1 - Nell'immagine è visibile un fronte pulsatorio di avanzamento della colata detritica del 24 giugno 2006, lungo il tratto in conoide del T. Marderello (Val Cenischia).

A secondary, fast-moving pulsatory debris flow wavefront during the 24 June 2006 event, along the Marderello stream channel on its fan, Cenischia Valley.

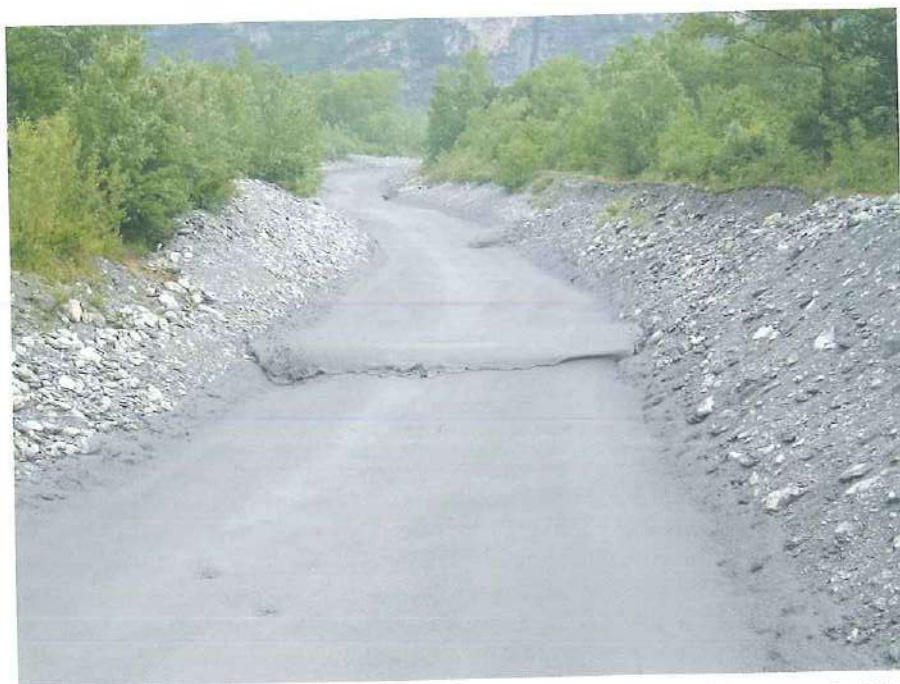
FIG. 1 - Nell'immagine è visibile un fronte pulsatorio di avanzamento della colata detritica del 24 giugno 2006, lungo il tratto in conoide del T. Marderello (Val Cenischia).  
A secondary, fast-moving pulsatory debris flow wavefront during the 24 June 2006 event, along the Marderello stream channel on its fan, Cenischia Valley.

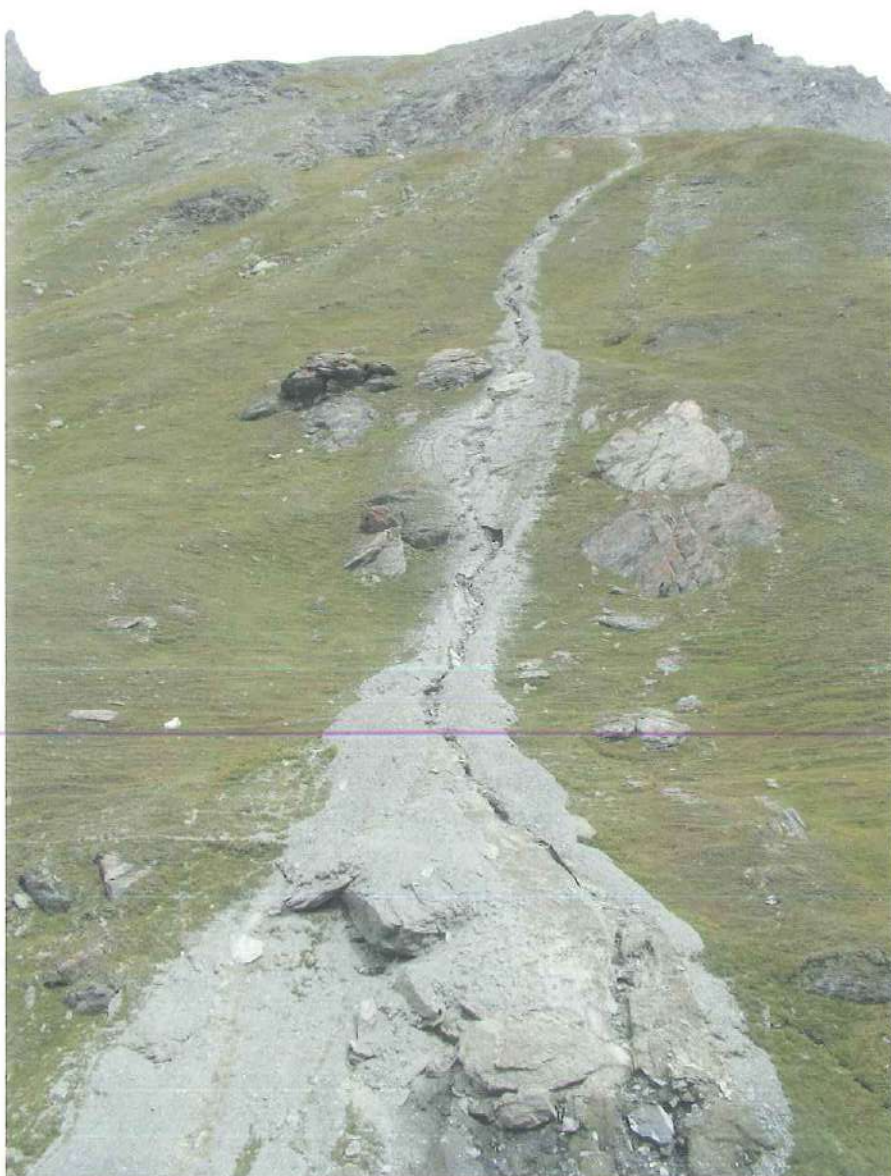
FIG. 2 - In Valle Lunga (Comune di Cesana Torinese), a seguito delle precipitazioni del 6 luglio 2006 si sono prodotti, in alcune incisioni lungo il versante destro, processi di trasporto in massa che hanno coinvolto diverse centinaia di m<sup>3</sup> di detriti.

*On the right slope of the Valle Lunga (Cesana Torinese, High Dora Riparia Valley), by stormy rainfall on 6 July 2006 some mass flowing processes had occurred, as in the case here illustrated, which have involved several hundreds m<sup>3</sup> of shallow, uncohesive debris mantle.*

In prossimità del Col di Rodoretto (2777 m s.l.m.) una colata detritica si è originata alla base delle placconate rocciose ed è fluiva sul pendio prativo, inducendo la formazione di forme erosive di tipo *gully*, sino a raggiungere il fondovalle (Fig. 2); la *magnitudo* dell'evento non può essere valutata in quanto gran parte dell'apporto si è propagata nell'asta principale del T. Ripa sotto forma di piena torrentizia. Sempre in Valle Ripa a monte del pianoro di loc. Brusà del Plan (1820 m s.l.m.) in tre tributari, (da monte a valle: Vallon Renard, anonimo e Rio della Pissa) che drenano il versante est del monte Gran Roc (3080 m s.l.m.), caratterizzati da superfici effettive inferiori al km<sup>2</sup> e acclività elevatissime, si sono originati flussi detritici con *magnitudo* superiori al migliaio di m<sup>3</sup> ciascuno, che si sono riversati sui rispettivi conoidi con interruzione della viabilità e locali ostruzioni al deflusso del T. Ripa (Fig. 3). Stime effettuate mediante l'analisi delle tracce lasciate dalle miscele detritiche hanno evidenziato velocità di deflusso modeste. Il flusso detritico prodotto dal Rio

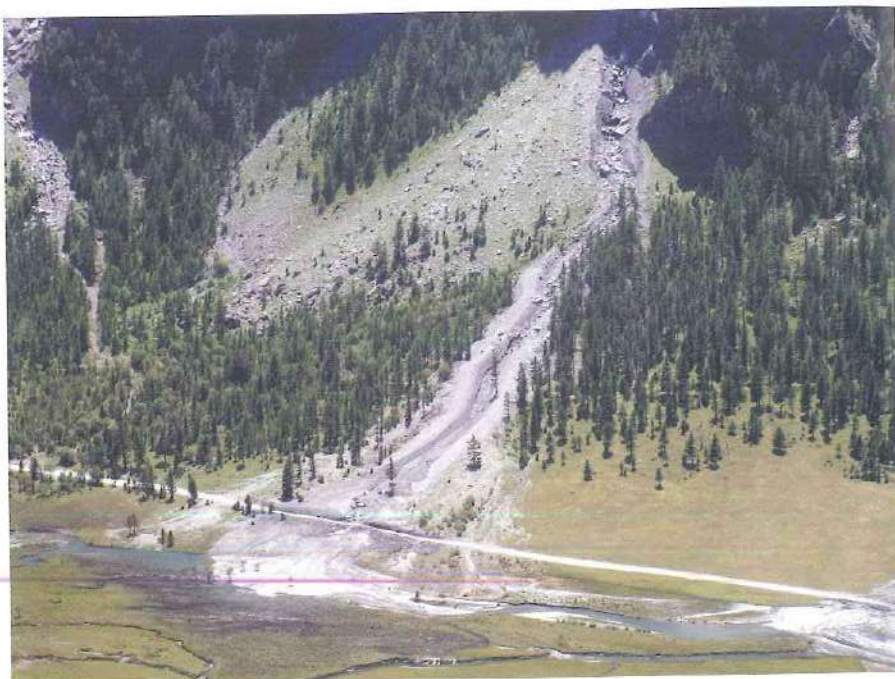
FIG. 3 - Il 6 luglio 2006, a seguito di una precipitazione con intensità efficace pari a 9,2 mm in 10 minuti (Stazione "Sauze di Cesana"; ARPA Piemonte), si sono prodotte alcune colate detritiche lungo il versante sinistro del T. Ripa (Comune di Cesana Torinese) che si sono riversate sui rispettivi conoidi con interruzione della viabilità ed invasione dell'asta principale.

On 6 July 2006, after a rain shower of 9.2 mm in 10 min (raingauge station "Sauze di Cesana", ARPA Piemonte), some debris flows took place on the left slope of the Ripa torrent (Cesana Torinese, High Dora Riparia Valley) which partly discharged materials into the valley floor.

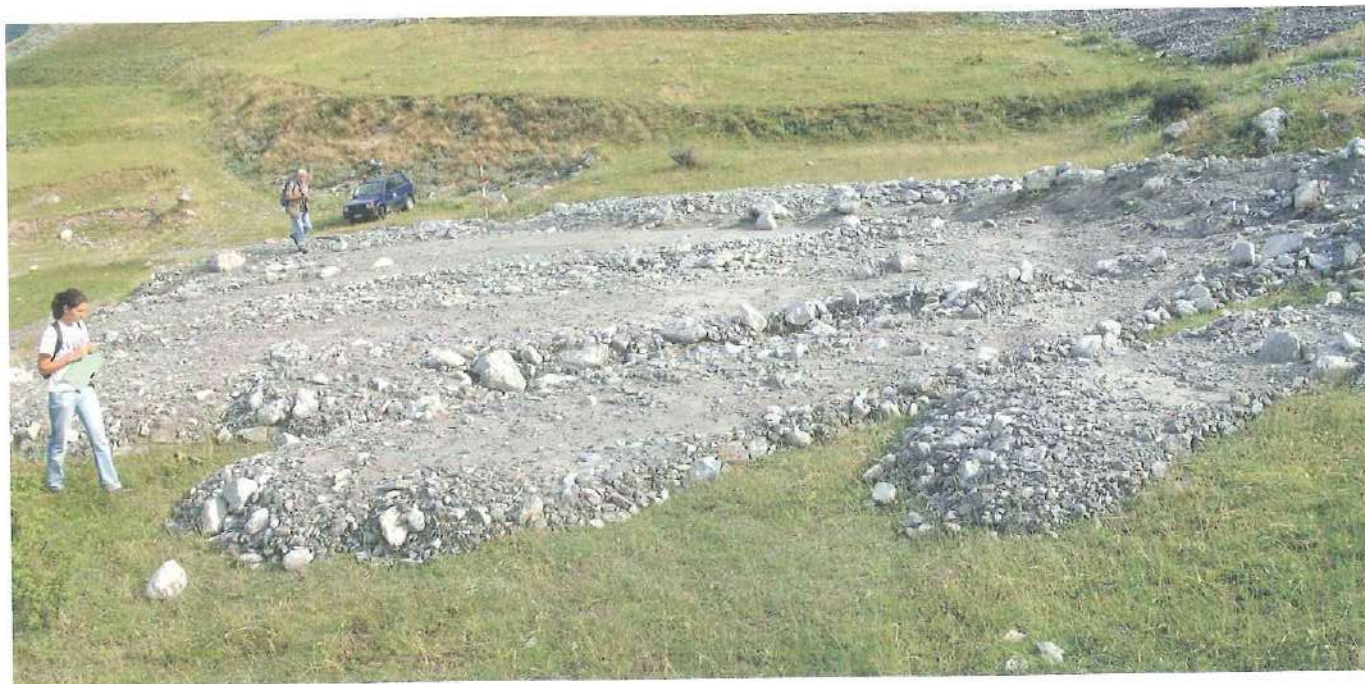
FIG. 4 - Nel bacino del T. Gorgia della Madonna (Comune di Bersezio, Cuneo) l'11 luglio 2006 si è prodotto un vistoso fenomeno di colata detritica in ambiente calcareo-dolomitico. Nel settore di raccordo con il fondovalle, dove le pendenze si addolciscono, in destra dell'apice del conoide deposizionale, si sono rilevati depositi residui per fuoriuscita d'alveo (lateral spreading). In the Gorgia della Madonna catchment (Bersezio, High Stura di Demonte Valley), mainly incised in Triassic dolomitic limestone, a huge debris flow occurred on 11 July 2006. Just below the fan apex, channel overflow originated lateral spreading and frontal lobe deposits.

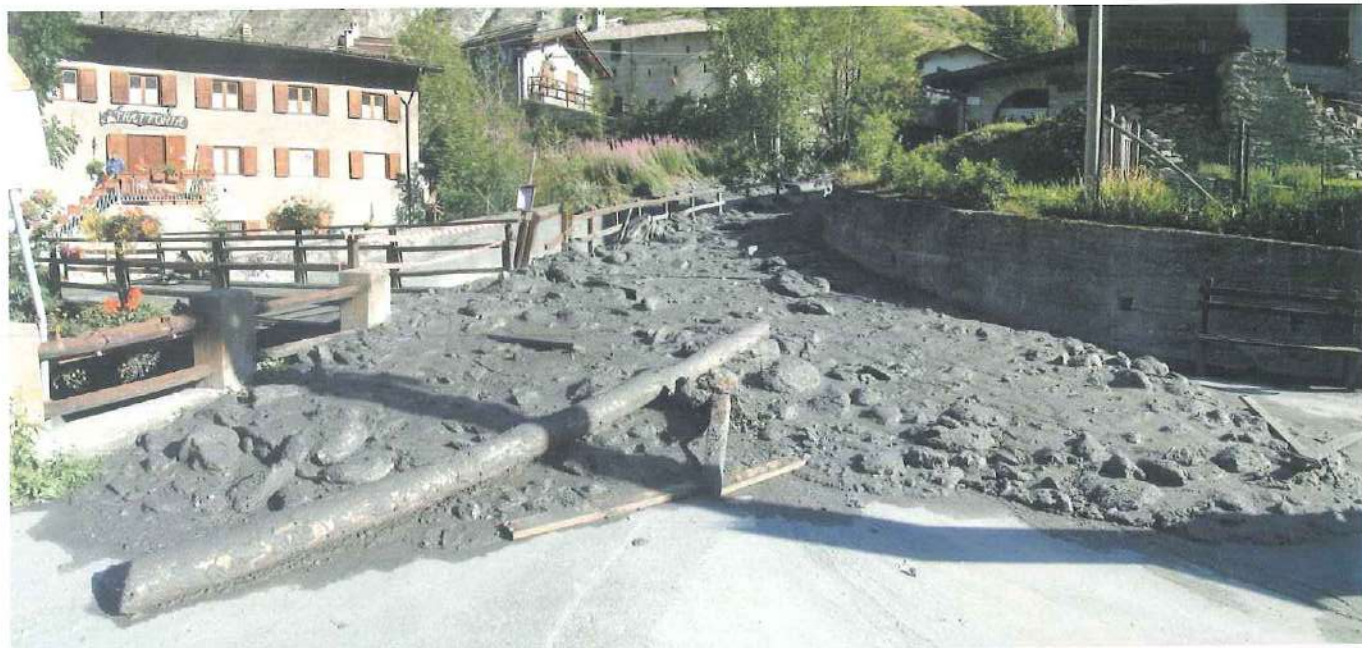
FIG. 5 - Il 20 luglio 2006 un evento temporalesco di discreta intensità (stimata in 3 mm in 5 minuti; stazione pluviografica ENEL di "Rochemolles Diga") ha interessato il bacino del T. Rochemolles provocandone una piena torrentizia con elevato trasporto solido. L'apporto detritico del Rio Fourn, qui illustrato, ha prodotto l'alluvionamento parziale della frazione Rochemolles.

On 20 July 2006 a rain shower accounting for 3 mm in 5 min (ENEL rainfall recorder at the "Rochemolles dam") fell in the Rochemolles catchment (High Dora Riparia Valley) inducing torrential flood with mass sediment transport; abundant finer materials were carried downstream the main channel, ca. 4 km far. The Rio Fourn debris flow has partly invaded the housing of Rochemolles, as here depicted.

Il Rio Costa Lunga, per ruscellamento concentrato ed apporti aggiuntivi presi in carico nell'incisione, ha prodotto una colata di detrito caratterizzata da almeno due fasi fluide con *magnitudo* complessiva di poco inferiore al migliaio di m<sup>3</sup>. Nel Rio Fourn si sono prodotti numerosi flussi detritici che confluiti nell'asta principale sono defluiti a piena sezione nell'alveo canalizzato nell'abitato di Rochemolles. Secondo testimonianze concordi, attorno alle 20:30 ad un primo apporto caratterizzato da elevata viscosità, così come evidenziato da lembi di deposito residuale, che ha determinato locali sormonti dei manufatti prossimi all'alveo (Fig. 5), ha fatto seguito per oltre un'ora il deflusso di una miscela altamente fluidificata (*hyperconcentrated flow*) con velocità stimata in almeno 5 m/sec. L'apporto detritico, la cui *magnitudo* non può essere precisamente valutata ma è certamente nell'ordine di alcune migliaia di m<sup>3</sup>, ha determinato un modesto rallen-

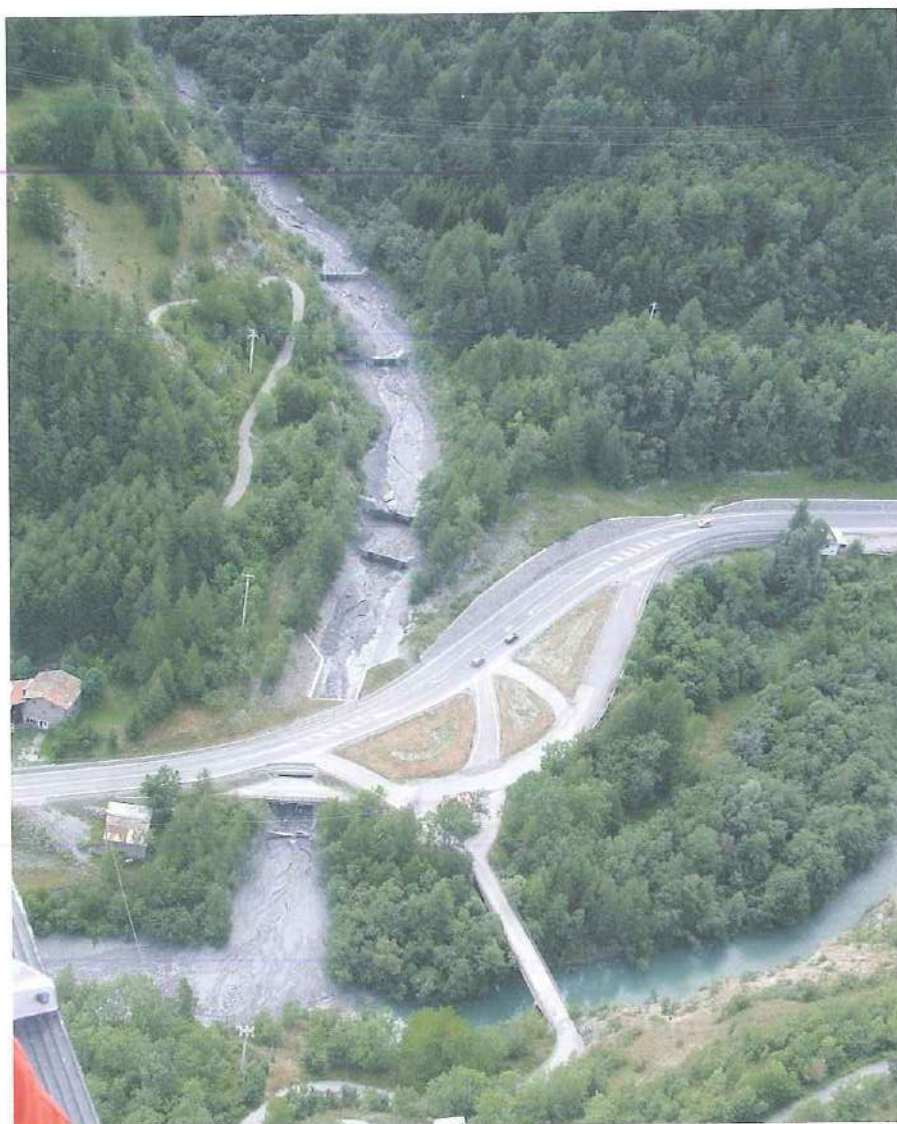
FIG. 6 - A seguito delle intense precipitazioni occorse il 25 luglio 2006 nella zona di testata del Rio Nero (Comune di Oulx) si sono manifestati diffusi fenomeni di instabilità che hanno dato luogo, lungo il reticolato idrografico, ad un ingente processo di colata detritica. Il Rio Nero, raggiunta la confluenza con la Dora di Cesana, ne ha invaso l'asta riversando abbondante materiale detritico e provocando temporaneo invaso per ostruzione al deflusso. By intense rainfall on 25 July 2006 at the catchment's head of the Rio Nero torrent (Oulx, High Dora Riparia Valley), widespread shallow slides along its drainage network originated a huge muddy debris flow. The flowing materials at their inflow in the main stream (Dora di Cesana) temporarily dammed it.

A seguito di intensi e diffusi fenomeni di ruscellamento concentrato e di apporti per colata detritica di versante sulle pendici del Monte Fraiteve (2702 m s.l.m.) nell'asta principale del Rio Nero si è generata una importante colata detritica; l'apporto solido del principale tributario destro ha influito su tutta l'asta. Ulteriori contributi detritici si sono prodotti per incisione al piede di ampi fenomeni gravitativi che interessano il bacino. Nel tratto terminale dell'asta, la violenza del processo torrentizio ha indotto un approfondimento pressoché continuo per centinaia di metri, a scapito del materasso alluvionale. Tutte le opere trasversali esistenti sono apparse colmate e sormontate dall'apporto detritico. Presso la sesta briglia (da valle), già da tempo gravemente lesionata per distruzione della spalla sinistra, in corso d'evento si è prodotta un'ampia erosione spondale che ha intaccato pesantemente il versante sinistro, peraltro interessato da un movimento gravitativo.

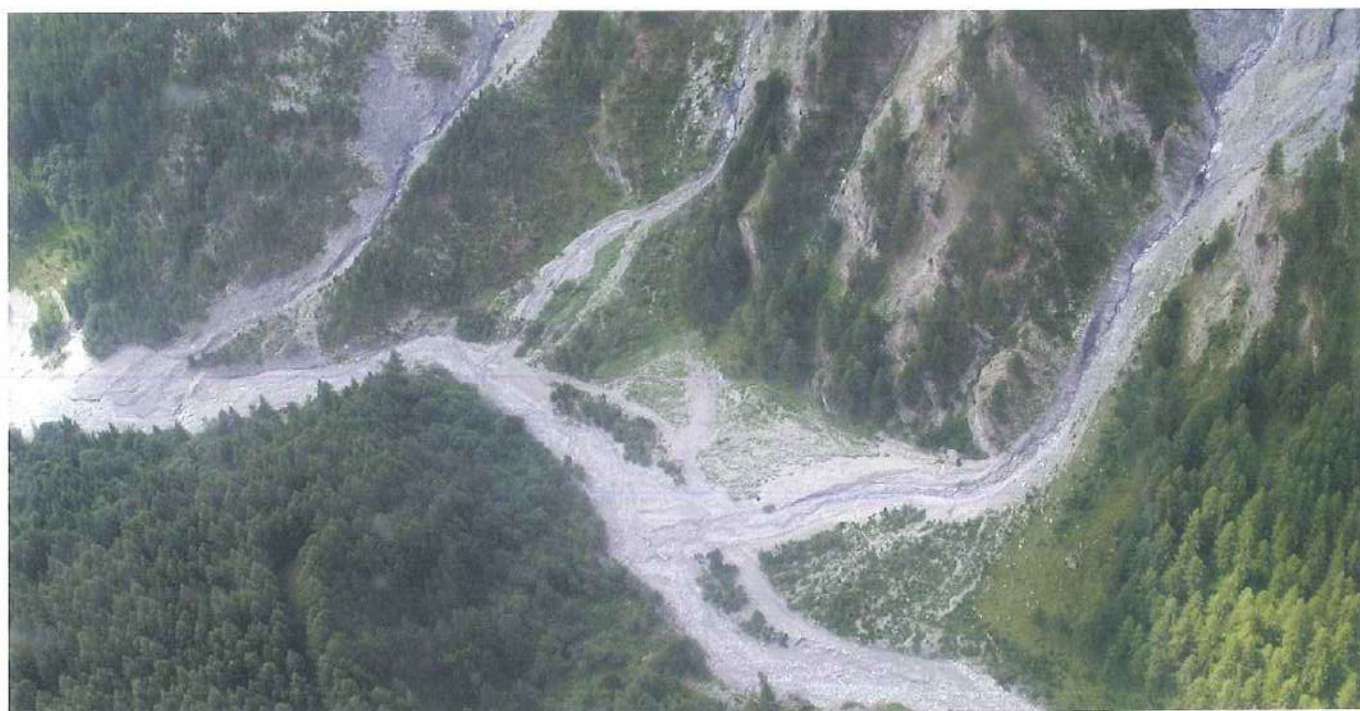
FIG. 7 - Nel bacino della Dora di Bardonecchia, nel primo pomeriggio del 25 luglio 2006 si sono riversate precipitazioni temporalesche intense che, lungo l'asta del T. Rho, hanno prodotto una colata di fango e detriti (*muddy debris flow*) che si è propagata sino al sottostante abitato di Bardonecchia.

In the Dora di Bardonecchia valley, on the first afternoon of 25 July intense stormy rainfall in the Rho catchment triggered debris flows along the tributaries and all along the main stream channel, up to 5 km far.

Lungo l'asta del T. Rho si è prodotta una colata di fango e detriti (*muddy debris flow*) che ha comportato il totale riempimento delle numerose briglie esistenti nel bacino e si è propagata sino all'abitato di Bardonecchia. La genesi del processo è dovuta all'apporto in massa di diverse migliaia di m<sup>3</sup> di detrito dal maggior tributario in sinistra, Rio Rebour; il flusso detritico si è originato dalla linea di cresta del versante Ovest della P.ta Nera (3041 m s.l.m.) per ruscellamento concentrato e per repentina rimozione del detrito accumulatosi nelle incisioni sottostanti. Ulteriori apporti solidi nel tratto terminale si sono prodotti per erosione e crollo di tratti limitati del versante sinistro già interessato da fenomeni gravitativi.

Sul conoide del tributario si sono costituiti numerosi lobi frontali di deposito di materiale a granulometria eterogenea; i volumi detritici più significativi hanno invaso e sovrascorso l'alveo del T. Rho per centinaia di metri a valle interessan-

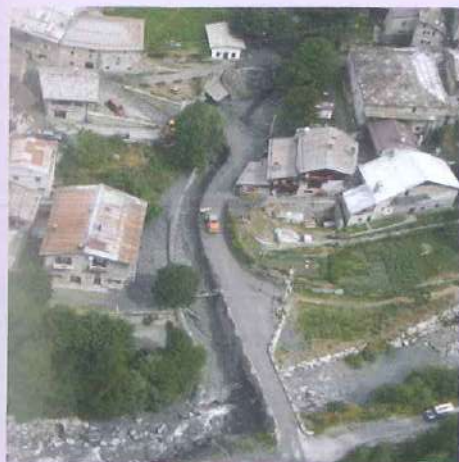
*Figura 5.35a - Rochemolles, settore di conoide del Rio Fourn alluvionato nel corso dell'evento del 7 agosto.*

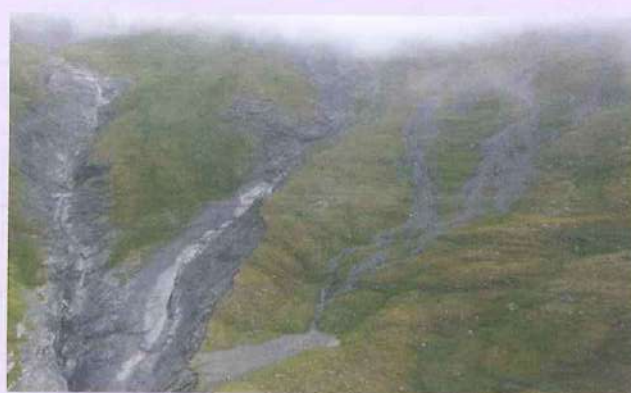
*Figura 5.35c - Vallone Merdovine, evidenze dei processi di colata detritica connesse all'evento; il corpo in frana determinò apporti aggiuntivi in alveo.*

Nel bacino del T. Frejus si produsse una colata di fango e detriti che percorse l'asta torrentizia sino alla confluenza nella Dora di Melezet. La miscela detritica in zona di testata si generò principalmente nel bacino del Rio Merdovine o Pian dell'acqua, dove si osservarono numerosi processi di ruscellamento concentrato e colata detritica secondaria. Cospicui apporti detritici aggiuntivi derivarono dal collasso di porzioni di sponda in prossimità dei fenomeni gravitativi del versante sinistro del Vallone Merdovine (Fig. 5.35c).

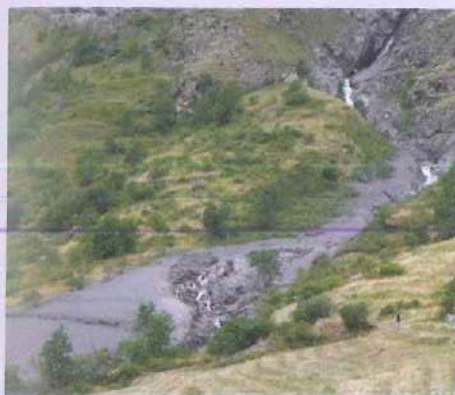
*Figura 5.35b - Rivo del Vallone, vista parziale del settore di arresto degli apporti detritici connessi all'evento del 7 agosto.*

A valle dell'abitato di Rochemolles, sempre in sponda destra, il Rivo del Vallone riversò sul suo conoide un'ingente quantità di detriti (Fig. 5.35b); a un primo apporto che sovrascorse il settore di conoide, depositando non meno di 5.000 m<sup>3</sup> di detrito, fece seguito per almeno mezz'ora il deflusso di miscele detritiche sempre più fluidificate, che incisero parte del deposito di neo-apporto.

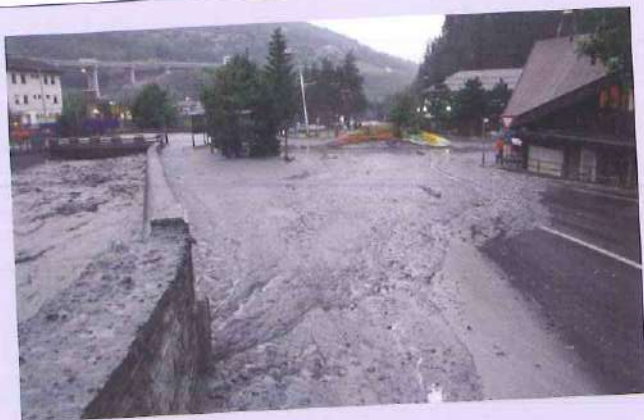
Figura 5.35d - Bardonecchia, settore prossimo all'alveo canalizzato del T. Frejus, alluvionato nel corso dell'evento sia per brusca variazione dell'alveo, sia per esigua luce del manufatto di attraversamento.

In prossimità della stazione ferroviaria il flusso detritico, dopo avere totalmente occluso l'esigua luce del ponte esistente, fuoriuscì dall'alveo invadendo le sedi stradali e le pertinenze di alcuni edifici (Fig. 5.35d).

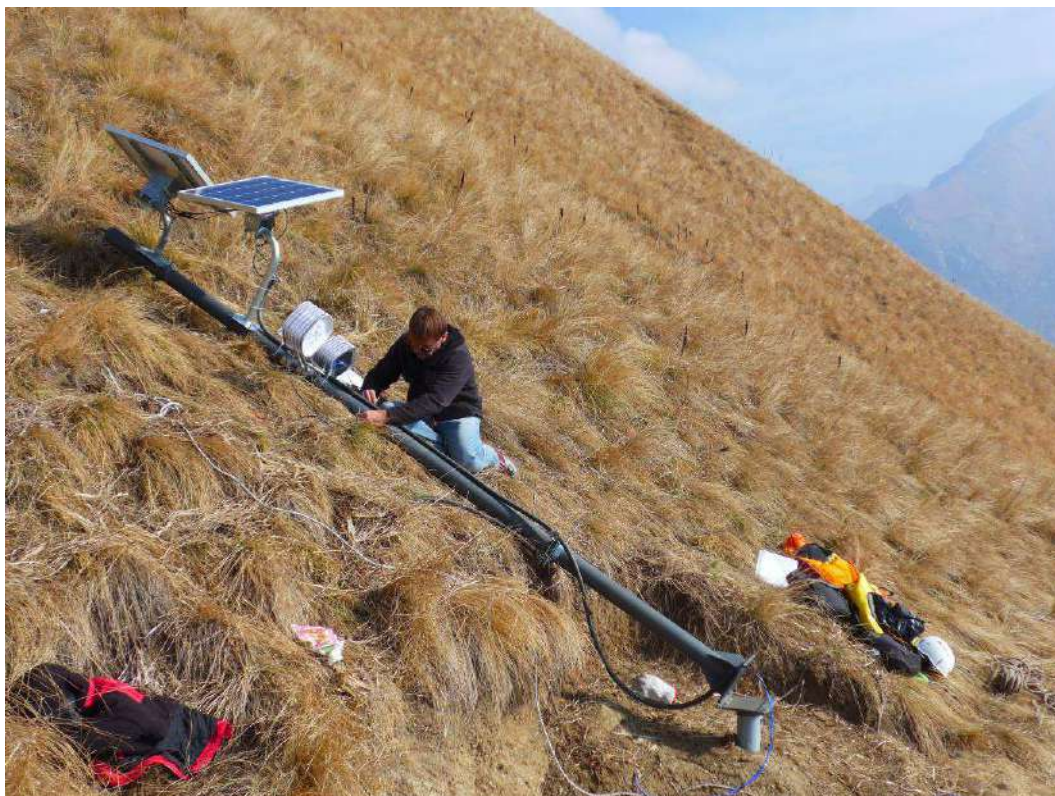
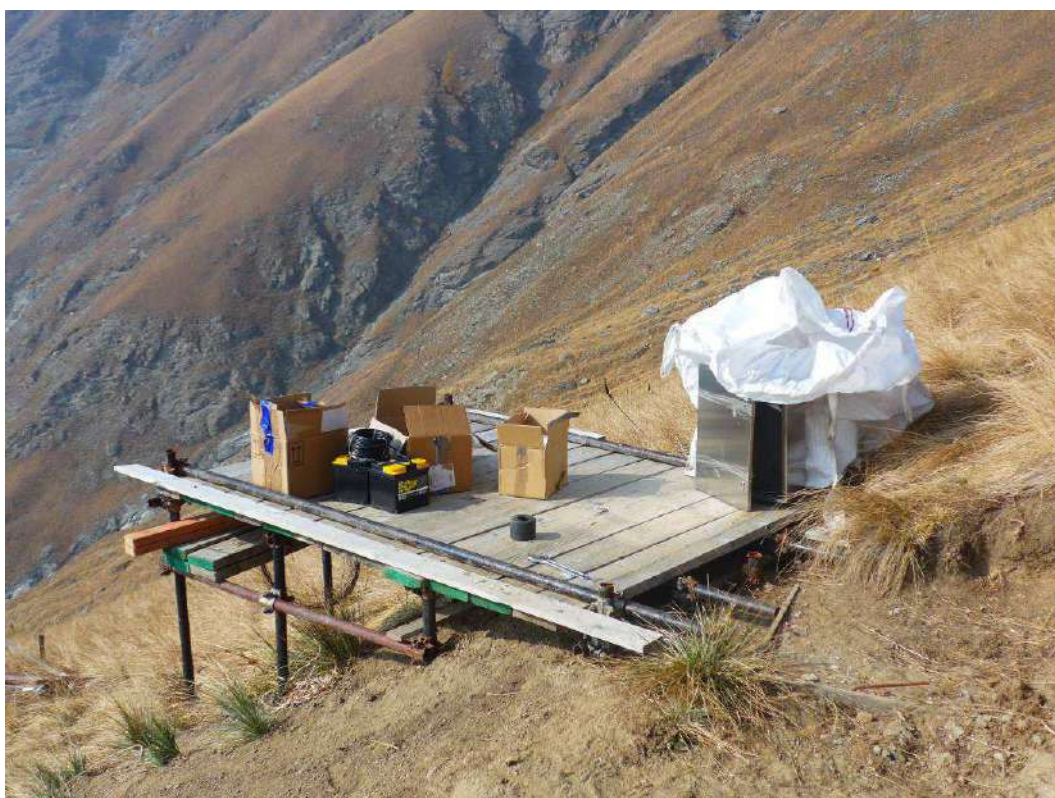
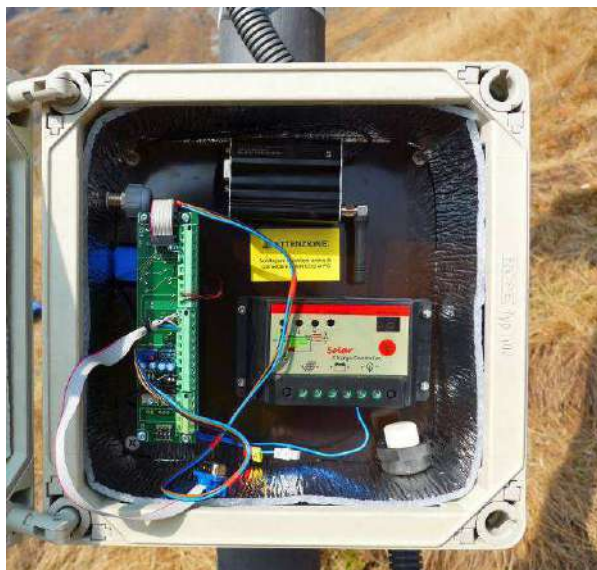
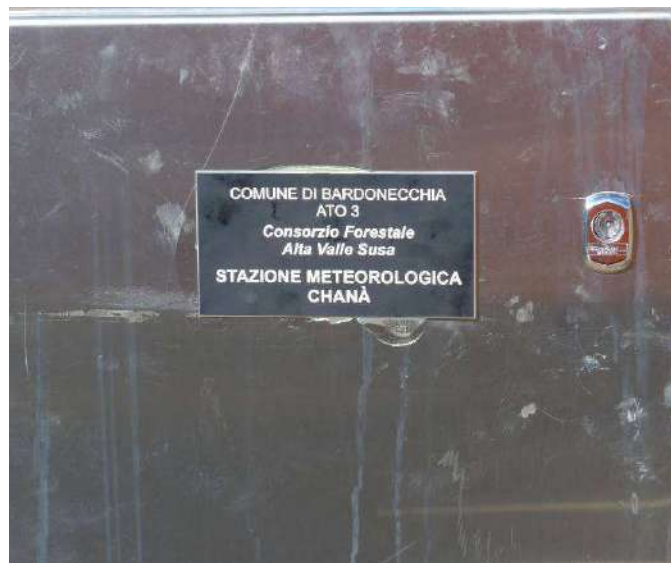
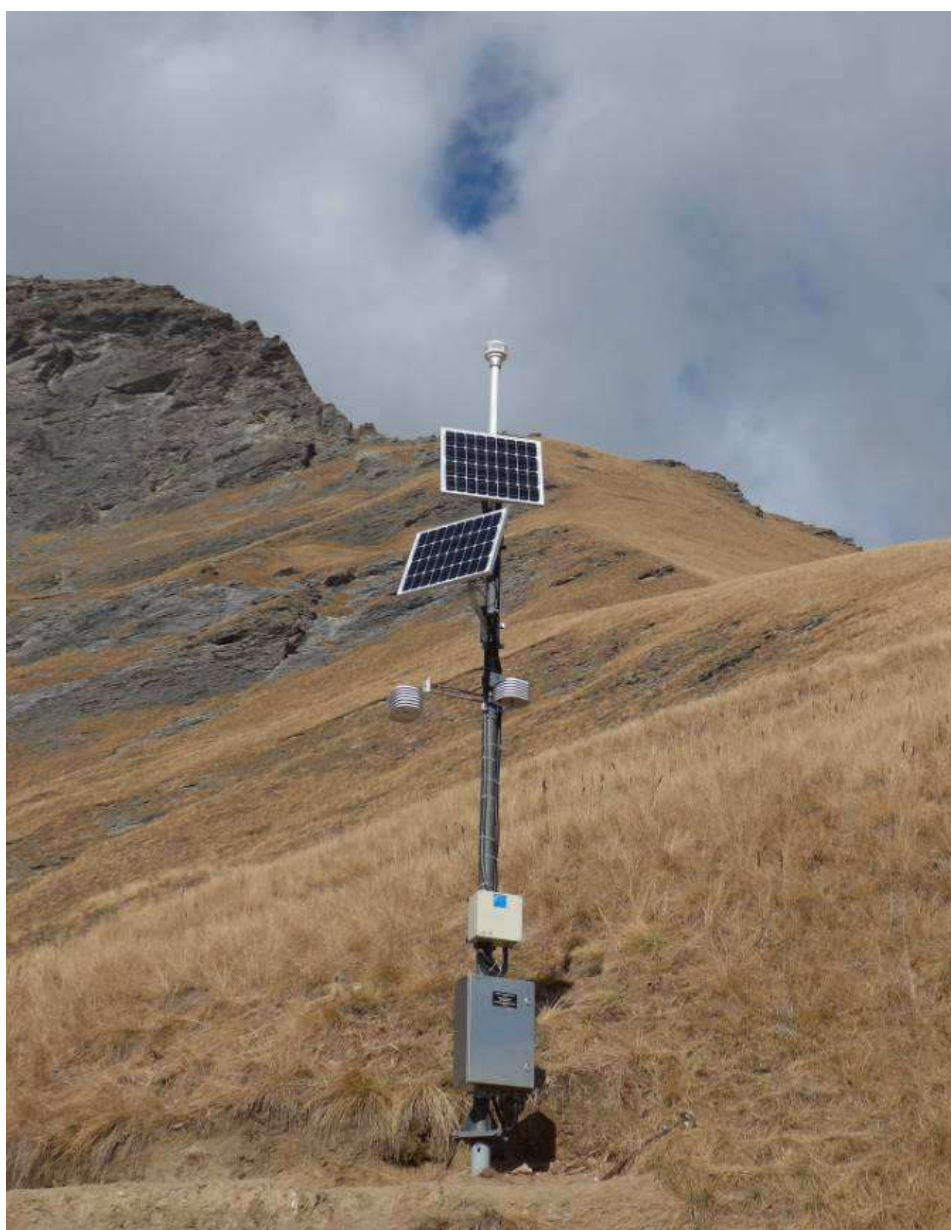
Sono stati montati i sensori di altezza neve, termometro aria e anemometro sul nuovo palo precedentemente installato dal personale CFAVS. Sono stati eseguiti i cablaggi e inizializzata la trasmissione dati tramite scheda GPRS, con esito positivo.

I primi dati trasmessi dalla stazione sono stati confrontati con i dati della stazione Regione-ARPA di Pranudin: i parametri sono ottimamente correlati.

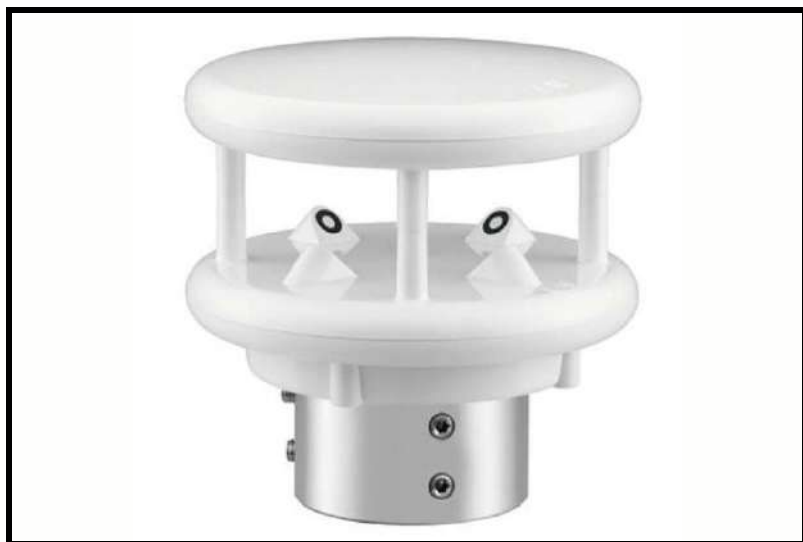
Il misuratore di velocità e direzione del vento modello WE753 è tra i sensori più utilizzati per le misure meteorologiche.

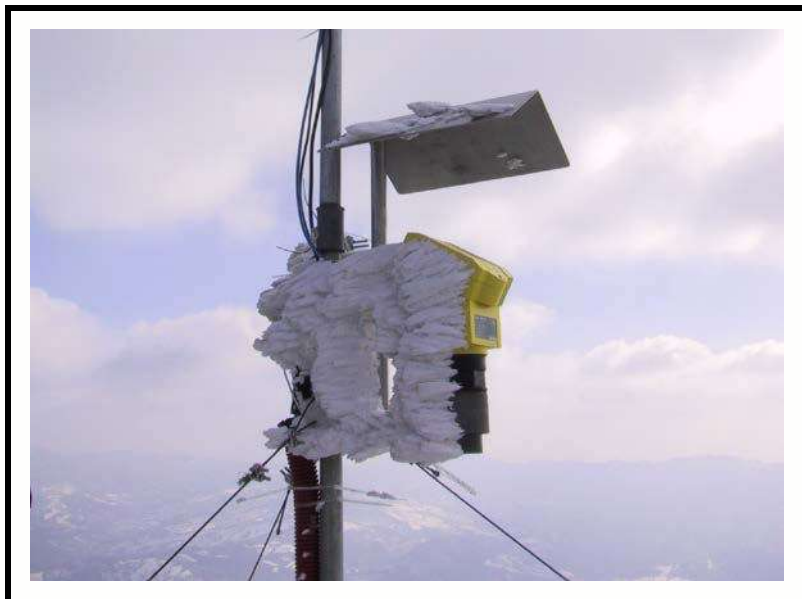
### Generale

Il nevometro WE770 è uno strumento adatto a misurare l'altezza della neve ed è costituito da un sensore ad ultrasuoni.

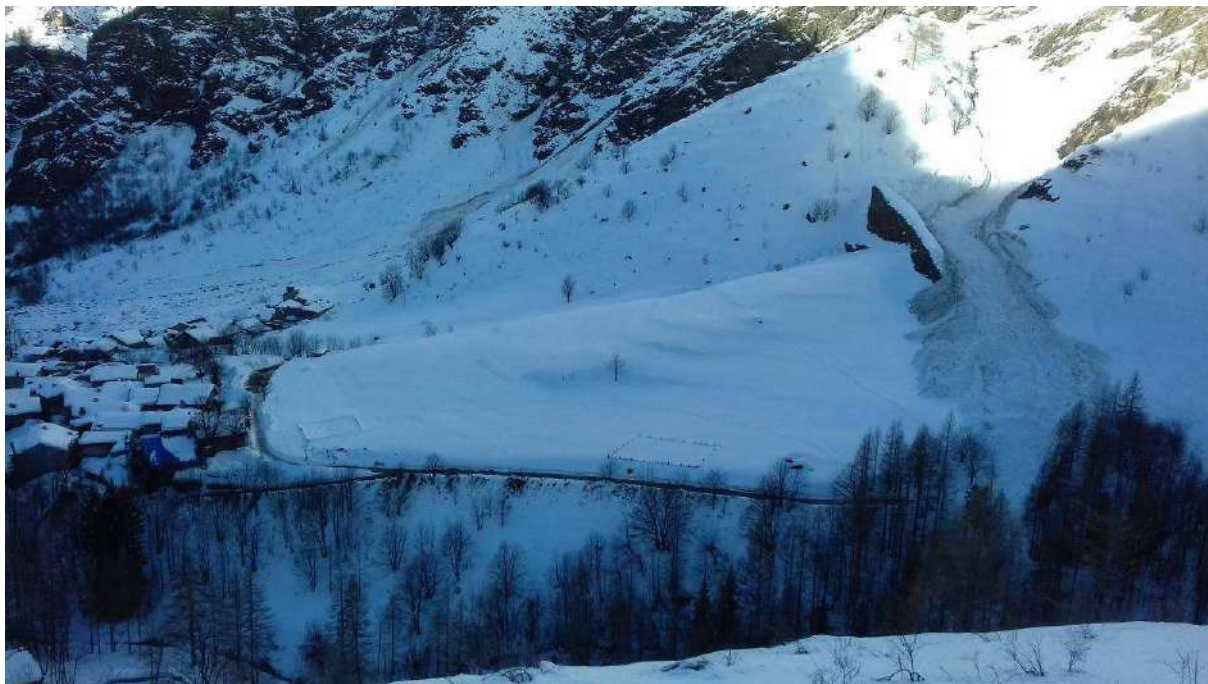
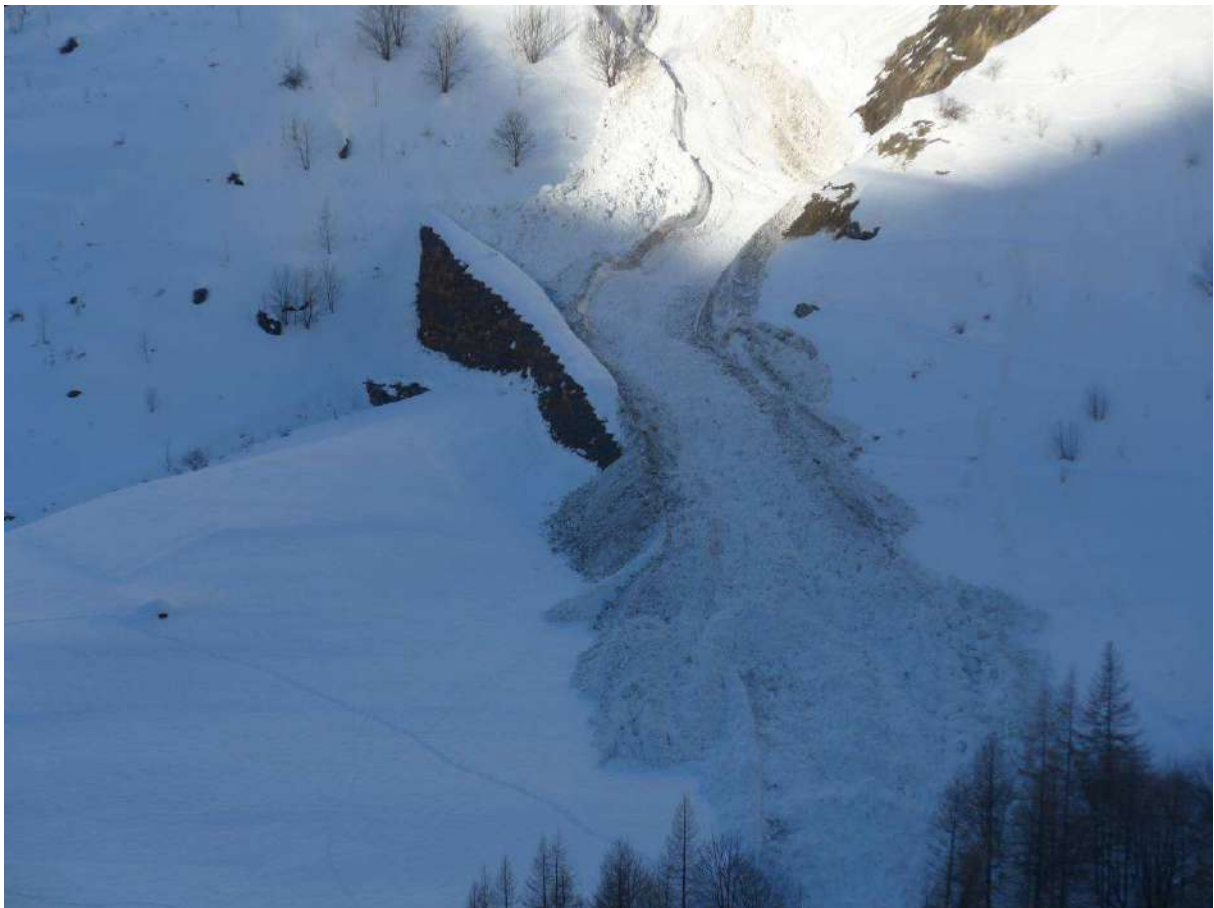
Il 23 gennaio è stata compiuta una ricognizione in corrispondenza del paravalanghe di Rochemolles, interessato dall'11 gennaio da un totale di 5 valanghe in sequenza.

L'argine ha perfettamente svolto il suo compito, deviando le valanghe dall'abitato:
