Rochemolles - aggiornamento dello stato di dissesto e dell'officiosità delle opere di mitigazione del rischio idraulico e valanghivo

# COMUNE DI BARDONECCHIA

## Variante Generale del P.R.G.C.

#### RELAZIONE

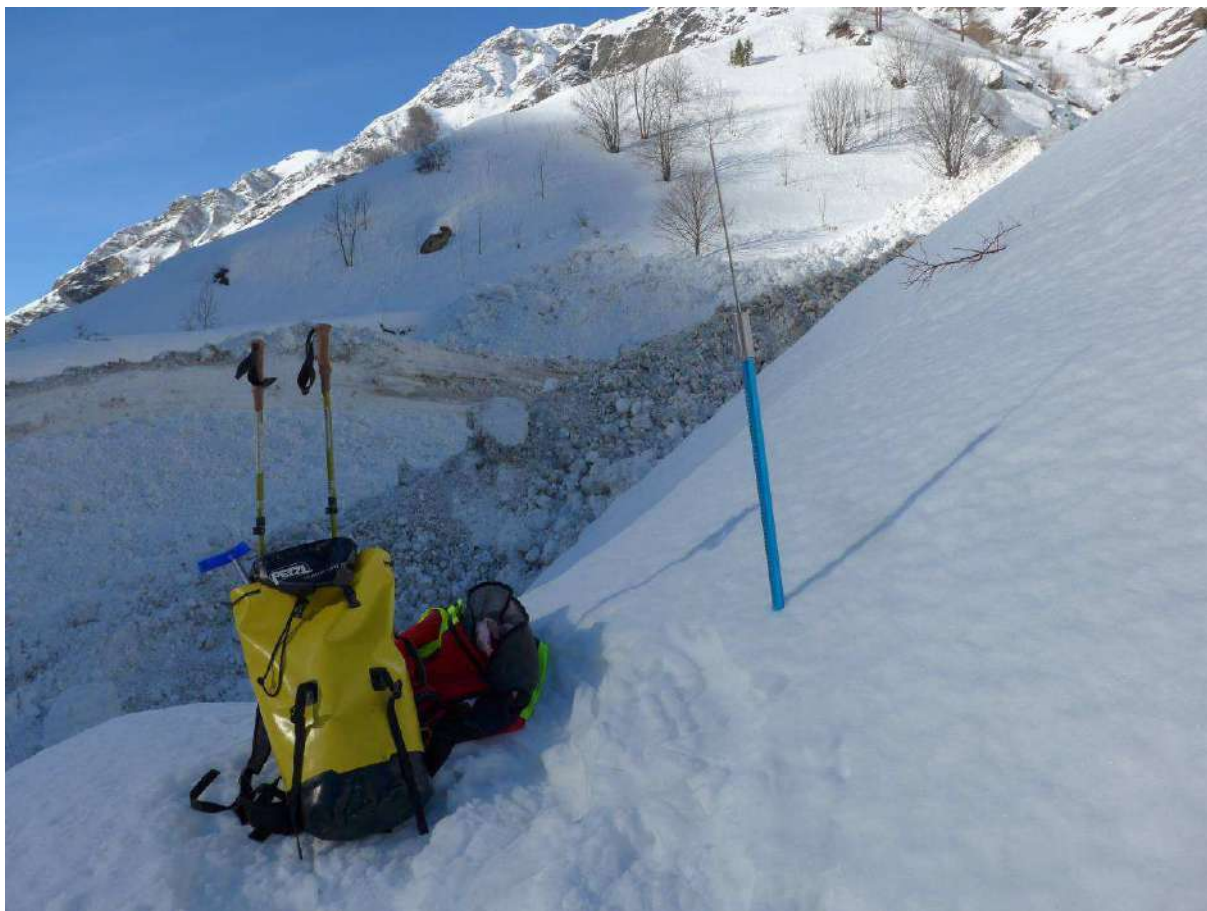
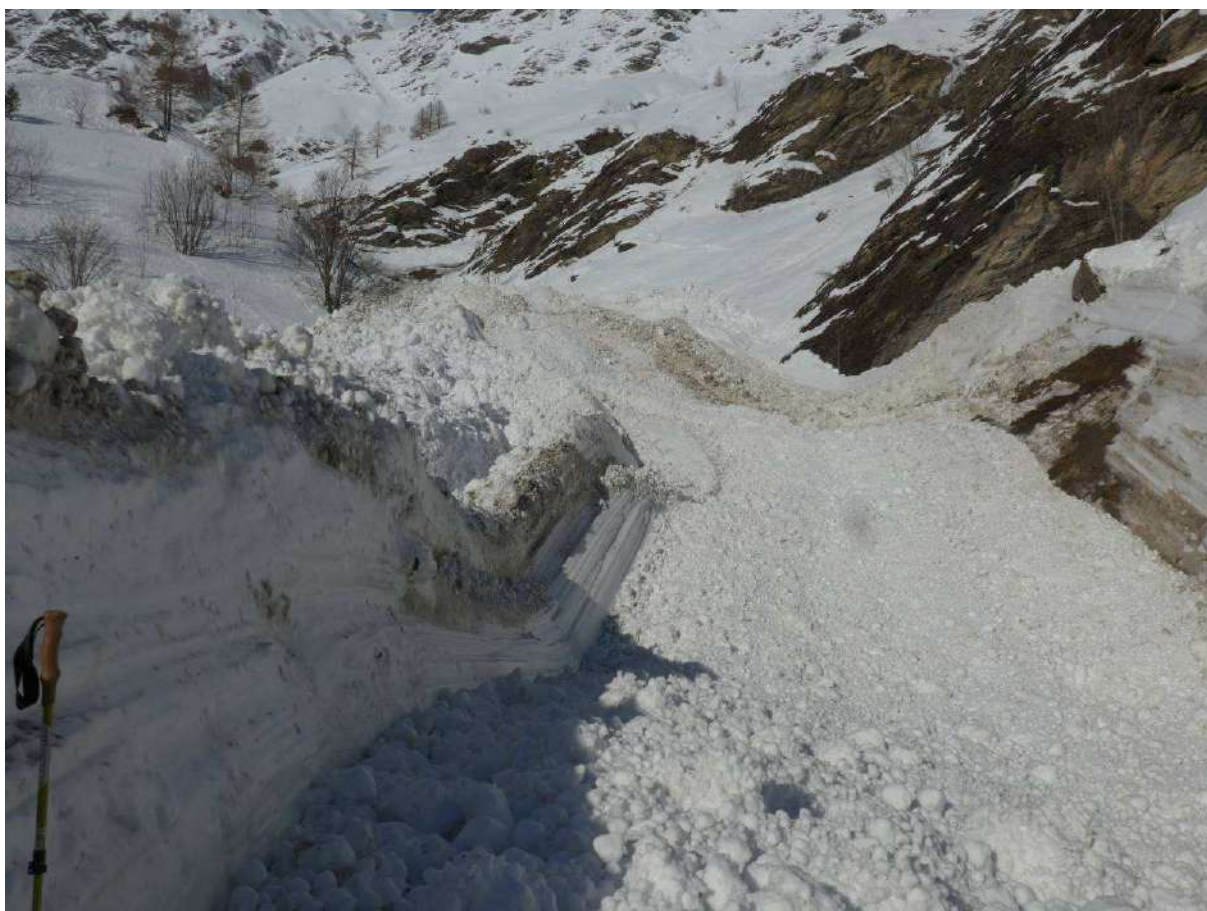
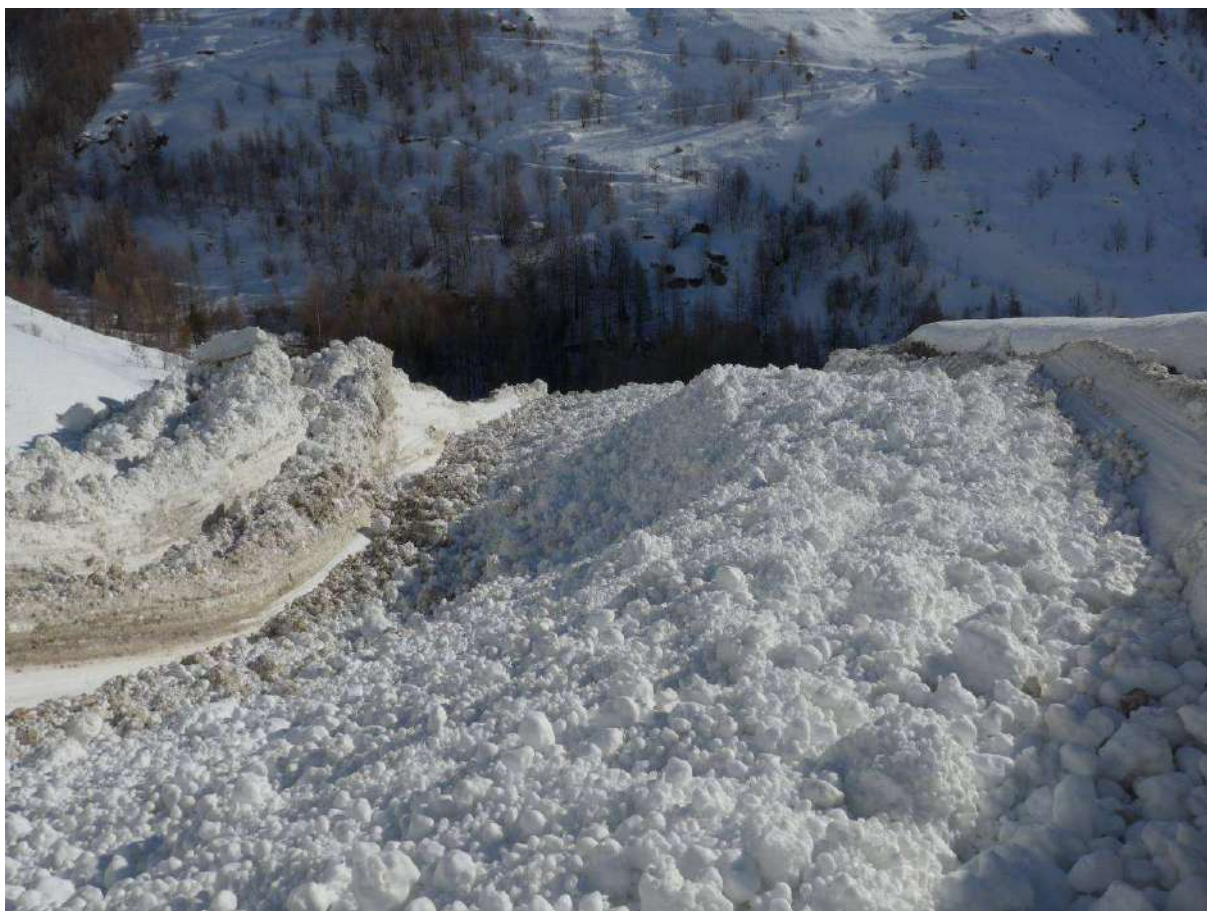
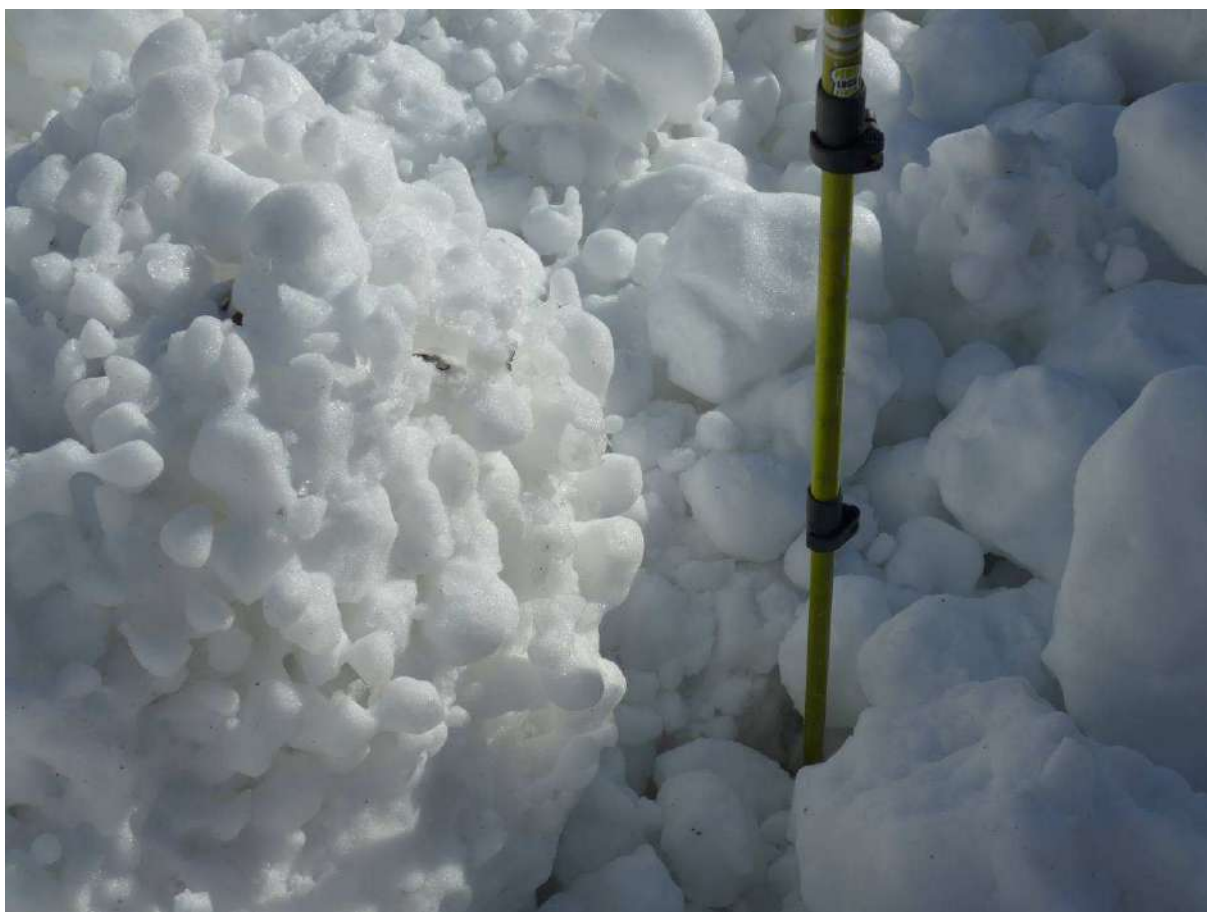
Il vallo dell'argine è stato colmato dalla neve, che è stata successivamente erosa dalle ultime valanghe. Molto interessante il grado di resistenza (coltello secondo la scala AINEVA) delle pareti dell'accumulo eroso.

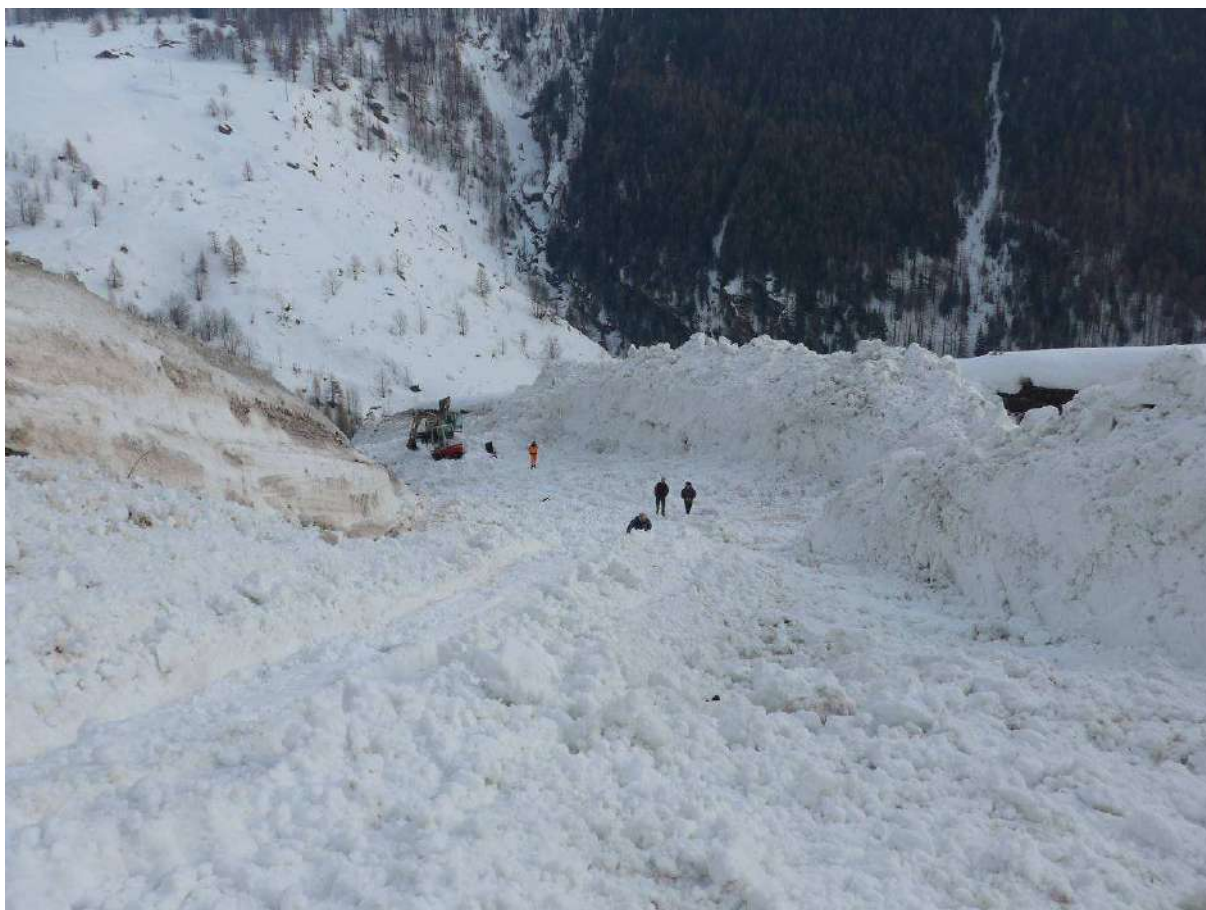
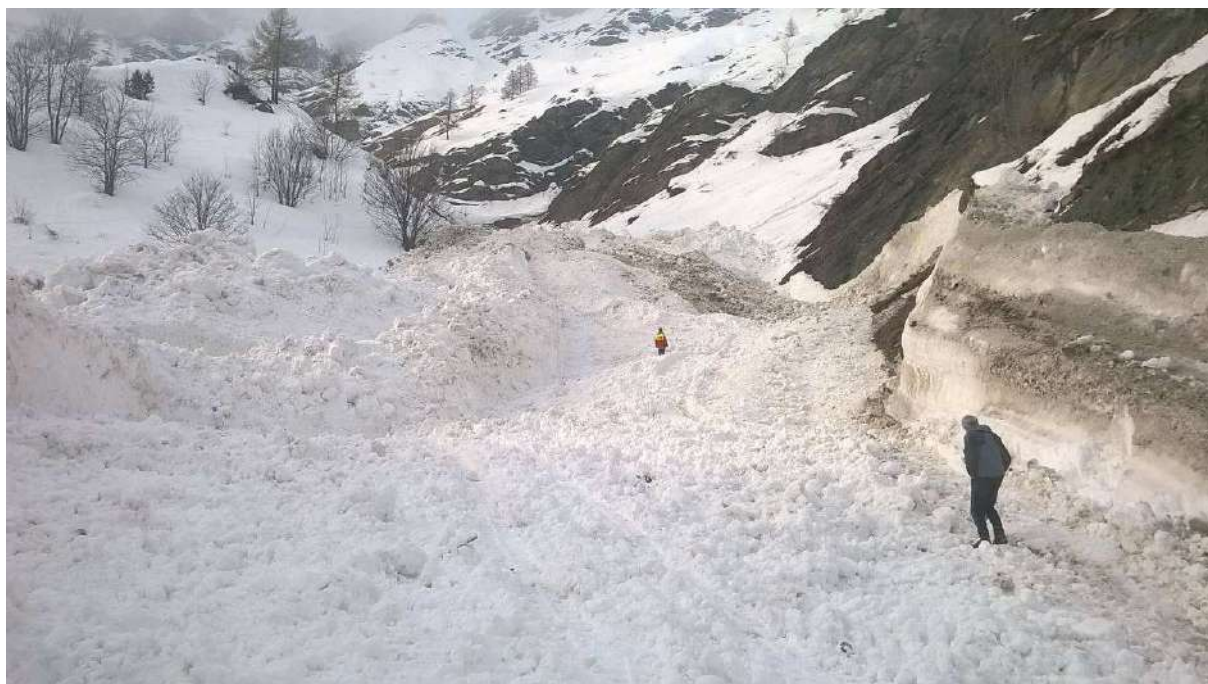
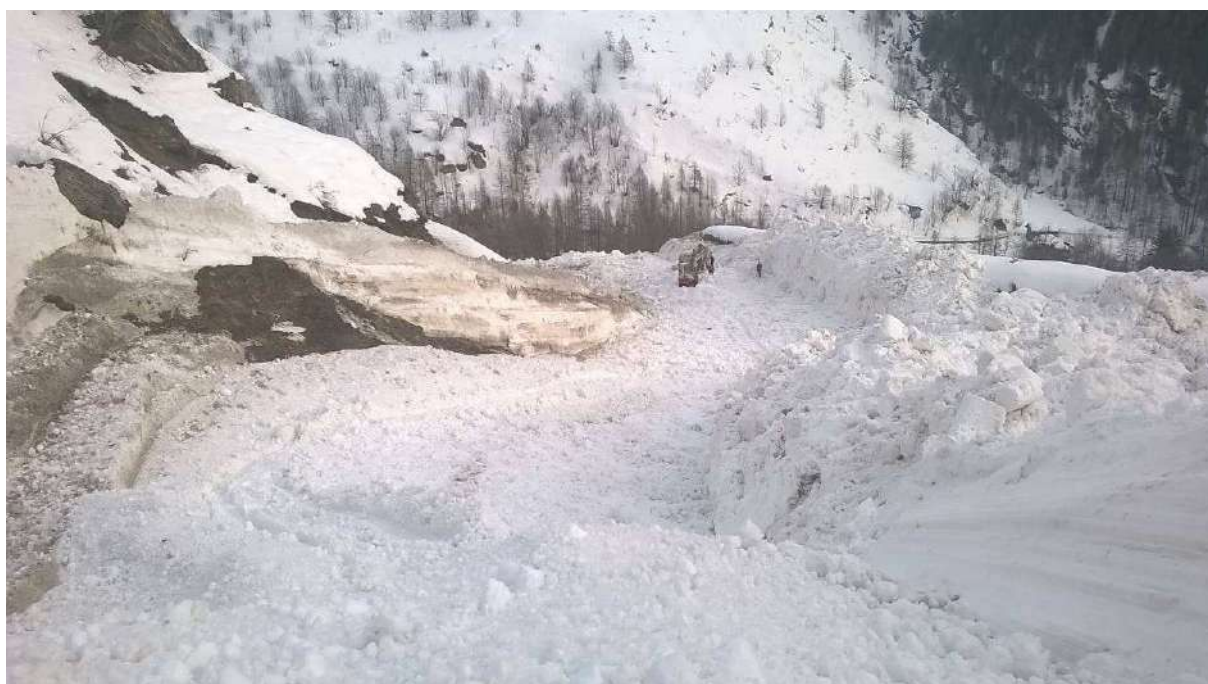
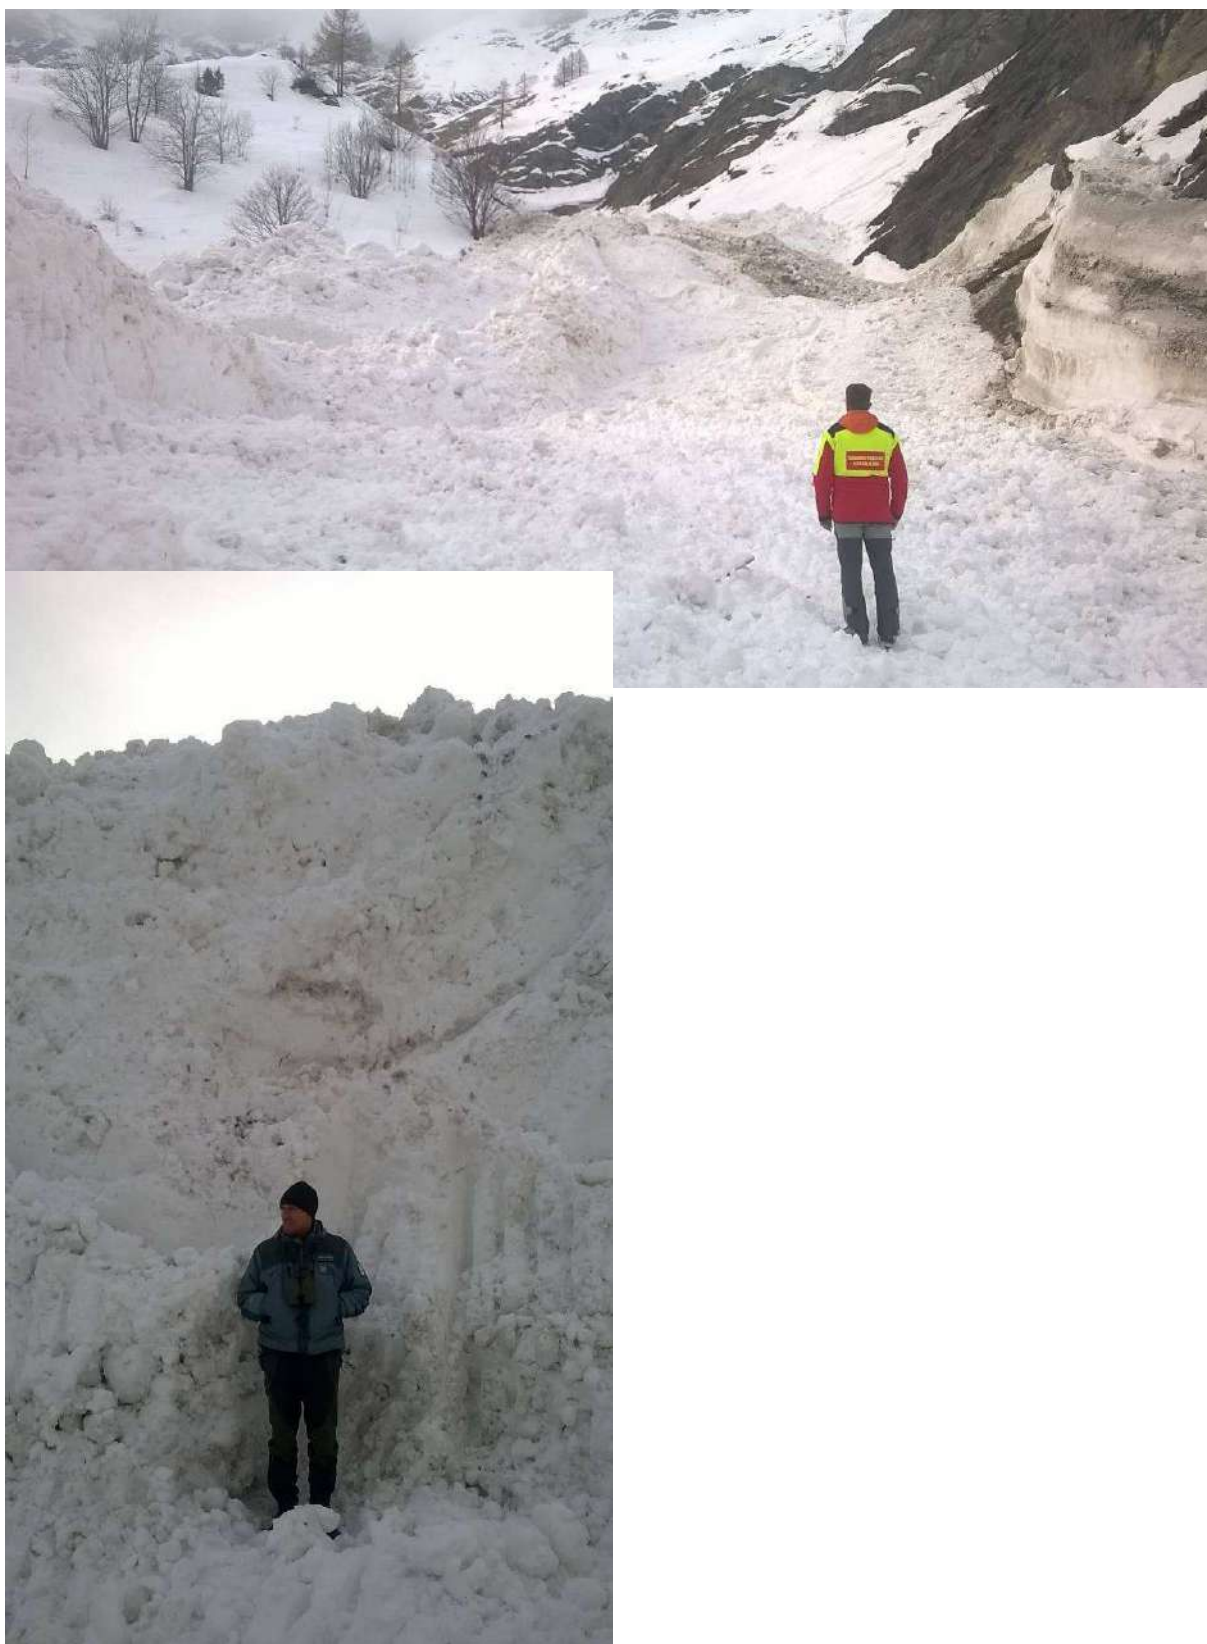
| OGGETTO | <b>Svuotamento del vallo paravalanghe</b> |

Il 25 gennaio la Ditta Sibille Scavi ha parzialmente svuotato il vallo paravalanghe di Rochemolles, colmato dalle valanghe del periodo (cfr Verballi 5 e 11-2018), al fine di ripristinare l'officiosità dell'opera.

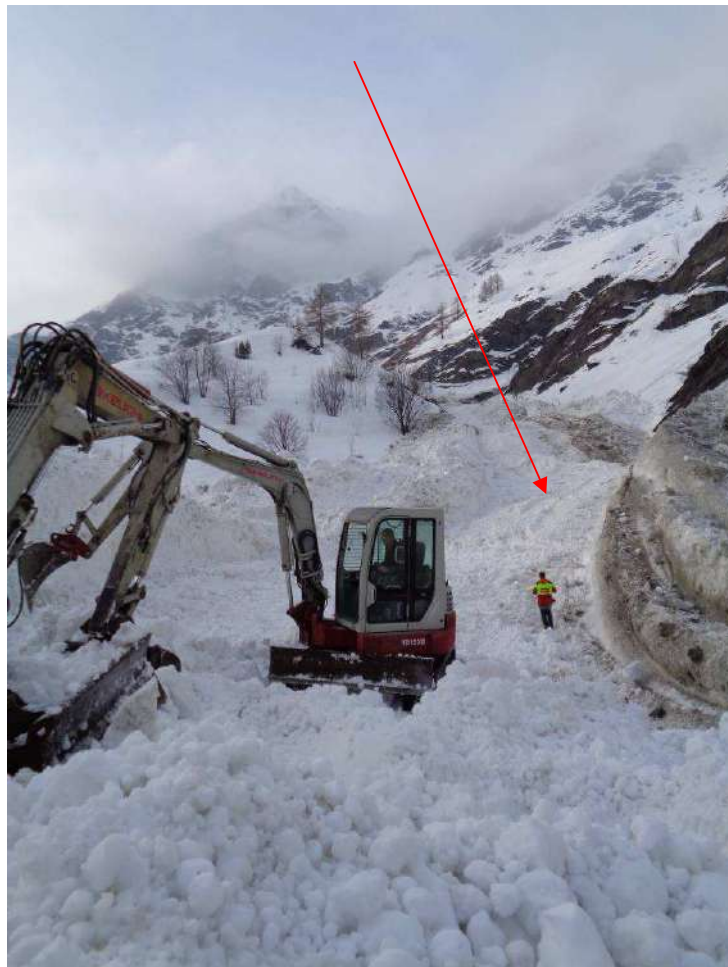
Dal sopralluogo si è evidenziato:

- Il completamento delle operazioni di sgombero della massa nevosa da parte della Ditta incaricata dal Comune di Bardonecchia nella zona di scorrimento

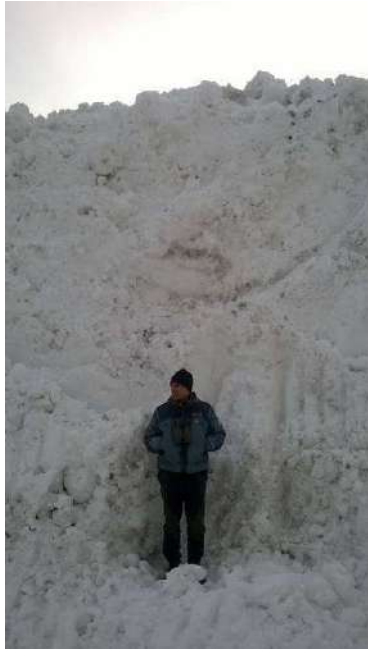
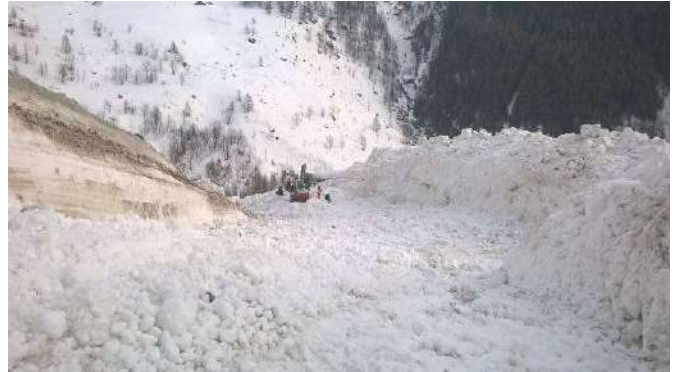
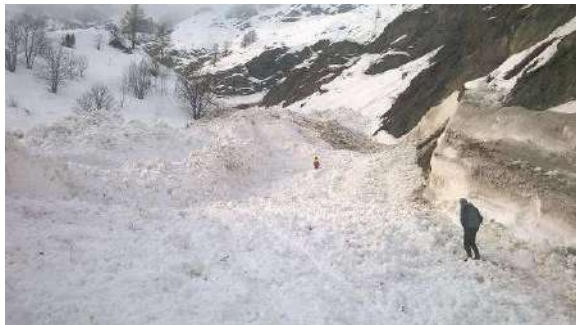
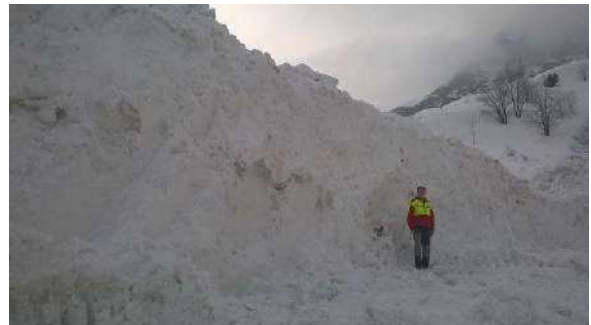
- Il ripristino della possibilità di deflusso all'interno del vallo del deviatore di ulteriori valanghe che dovessero staccarsi all'interno del bacino del Rio Fourn
- Le operazioni così come eseguite e da noi controllate permettono di ritornare alle condizioni di sicurezza precedenti all'ultima valanga del 22/01/2018
- Le condizioni attuali del vallo permettono di revocare l'ordinanza comunale di evacuazione dell'abitato di Rochemolles
-

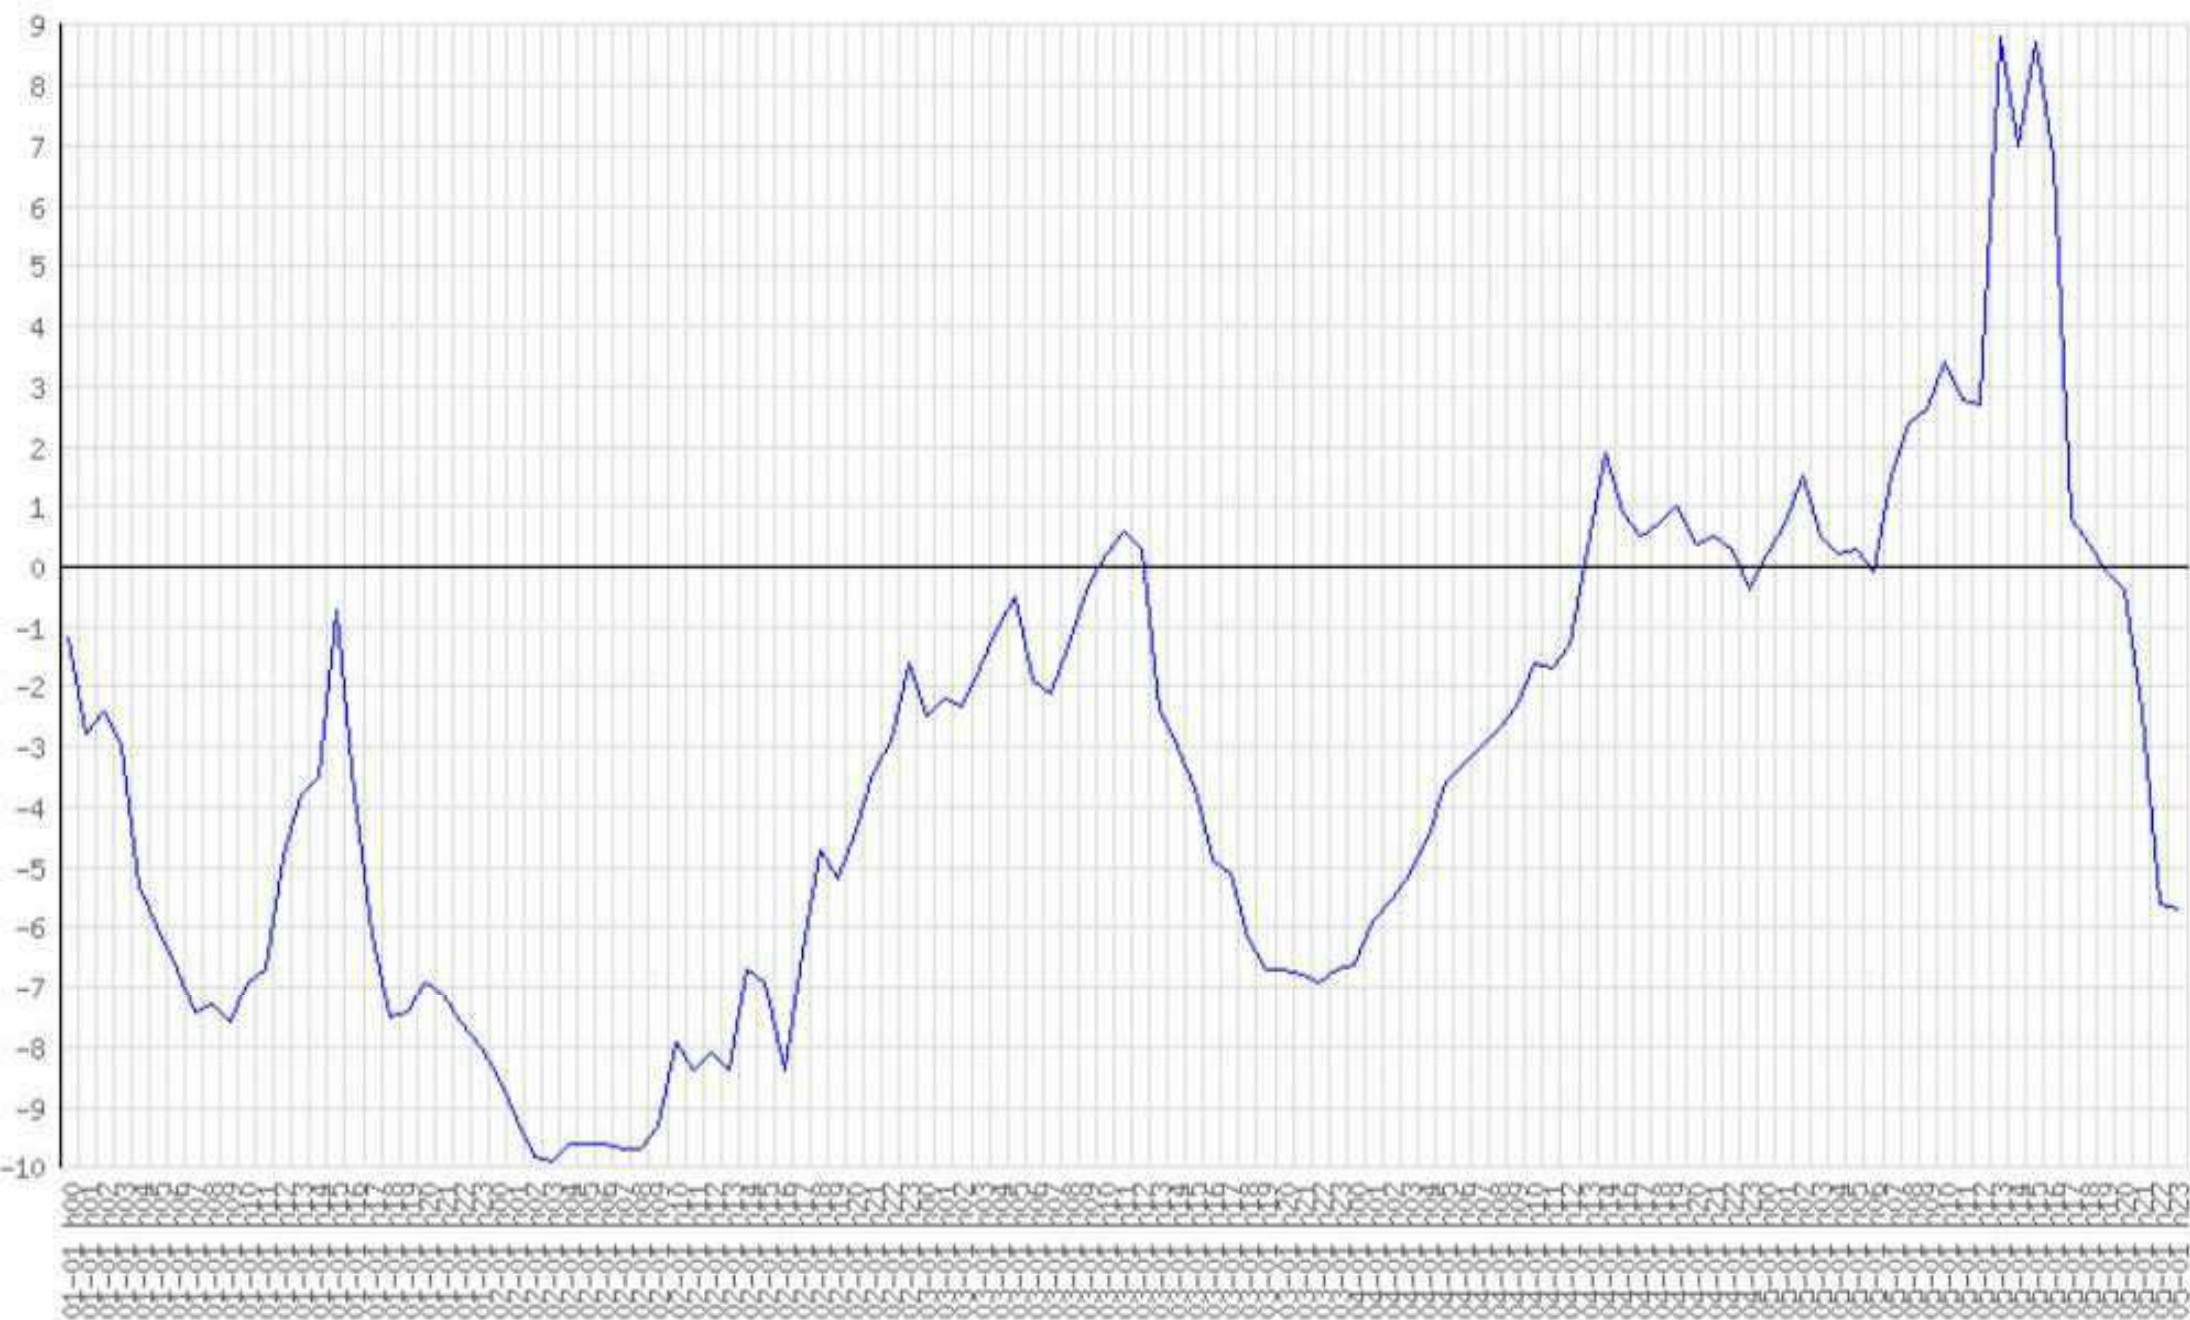
Dati Centralina Meteo dal 01/01/2018 al 05/01/2018

■ VELOCITA' VENTO m/sec

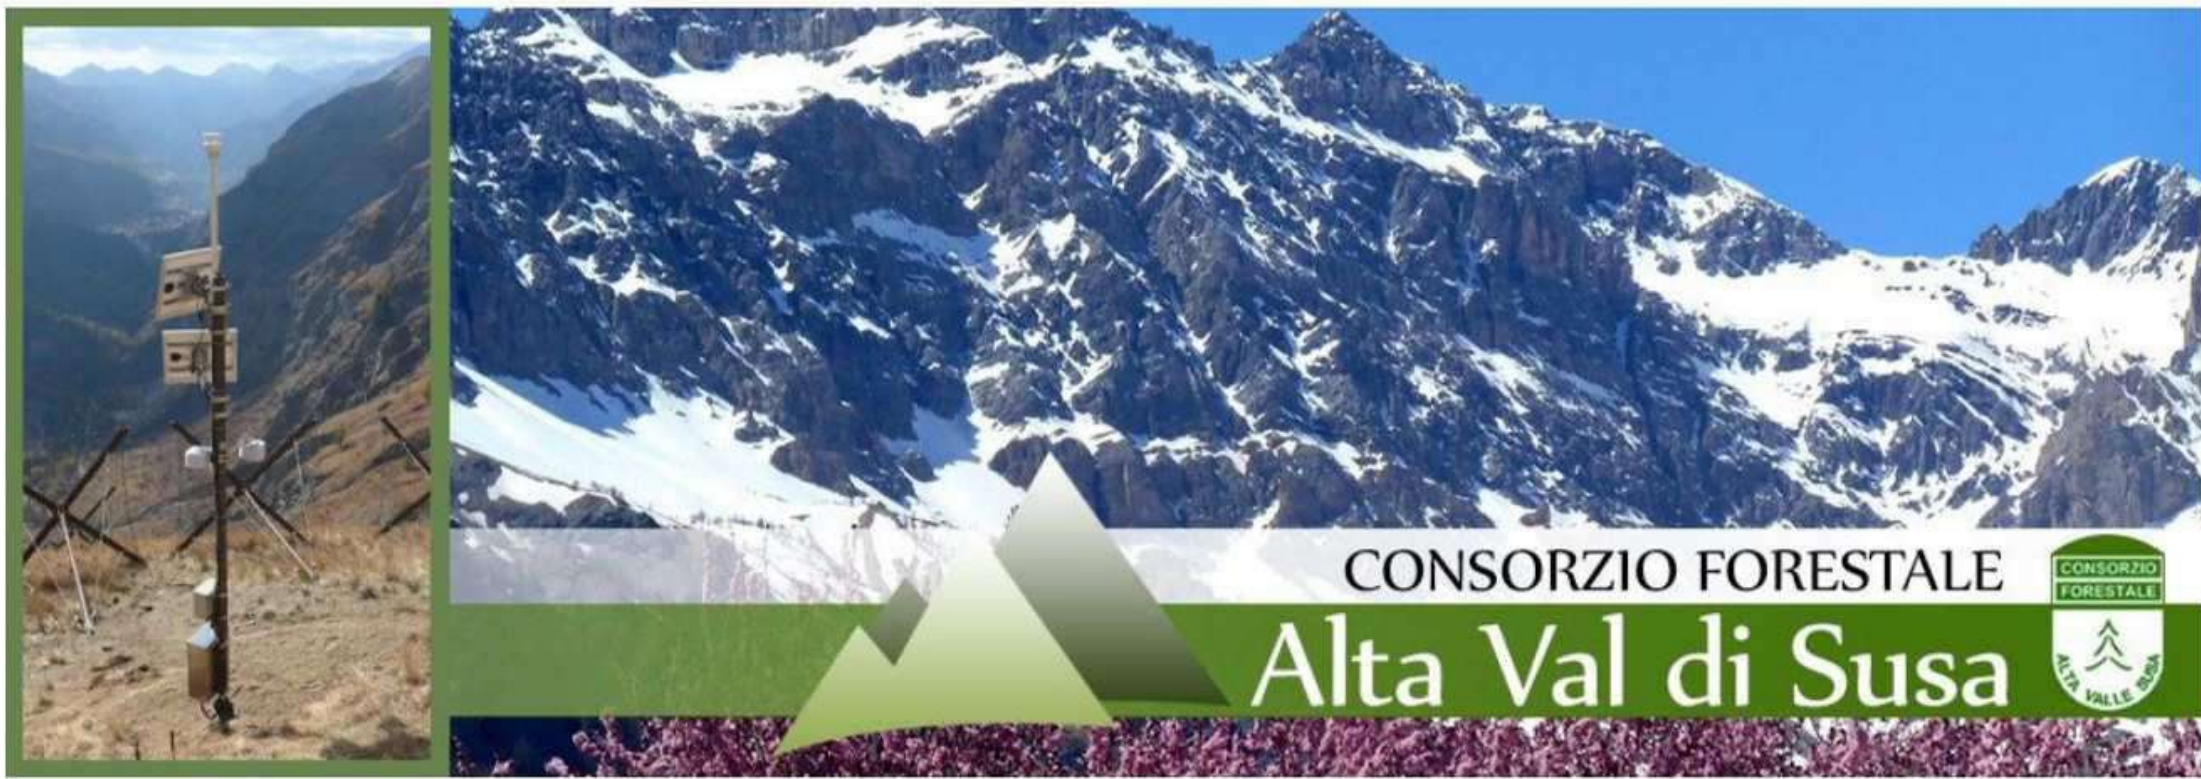
STAZIONE NIVO - METEOROLOGICA  
ROCHEMOLLES - CHANA'

■ ALTEZZA NEVE cm.

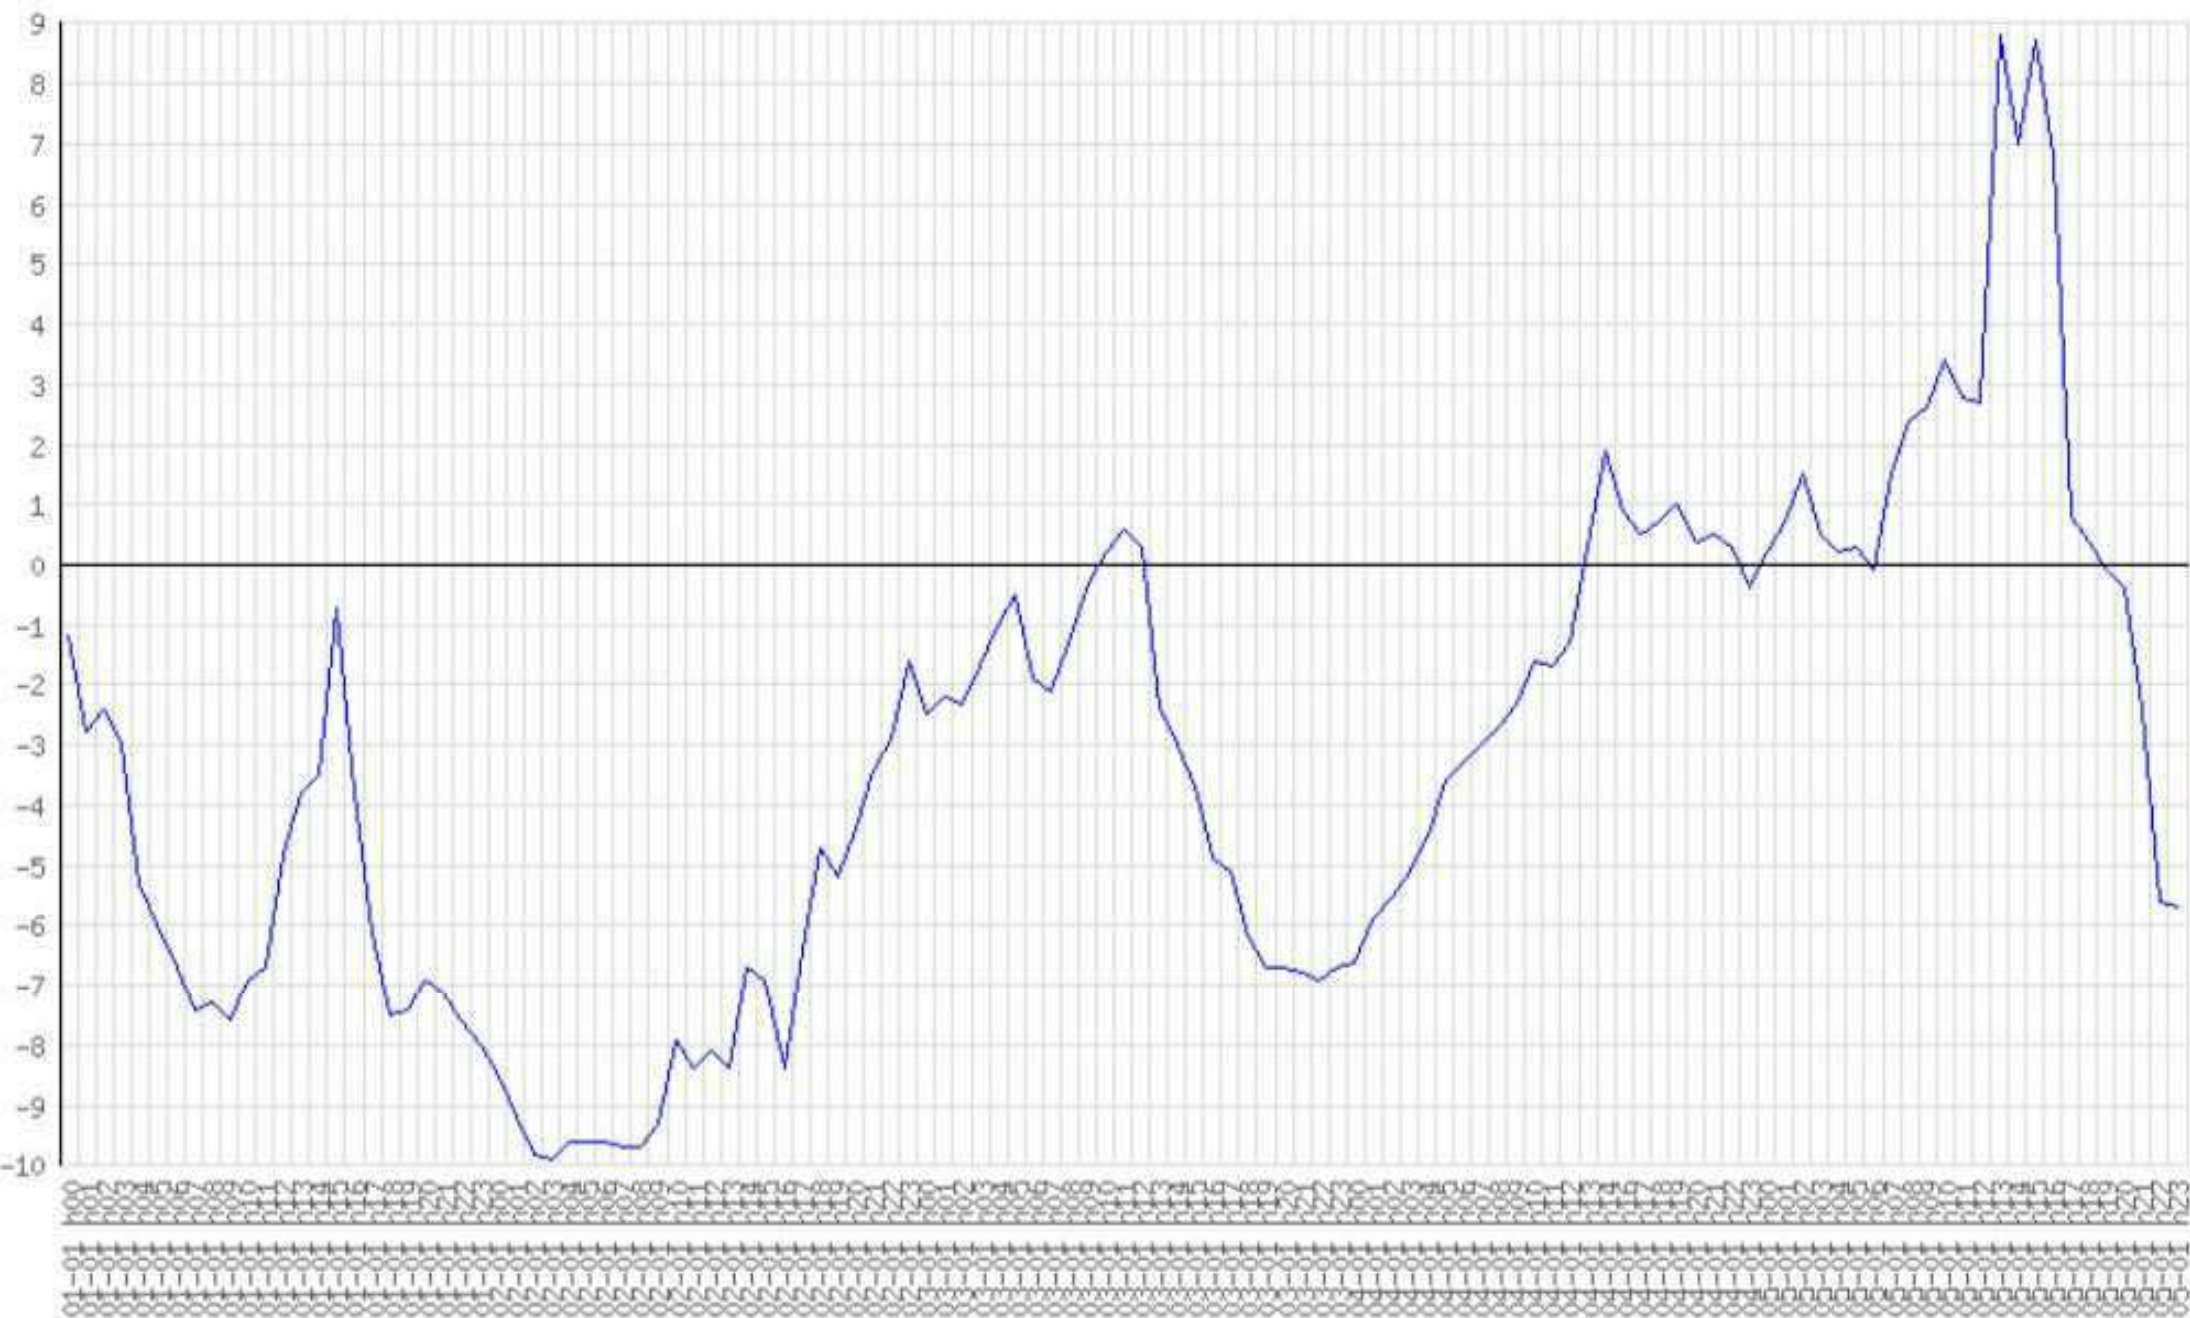
Dati Centralina Meteo dal 01/01/2018 al 05/01/2018

■ VELOCITA' VENTO m/sec

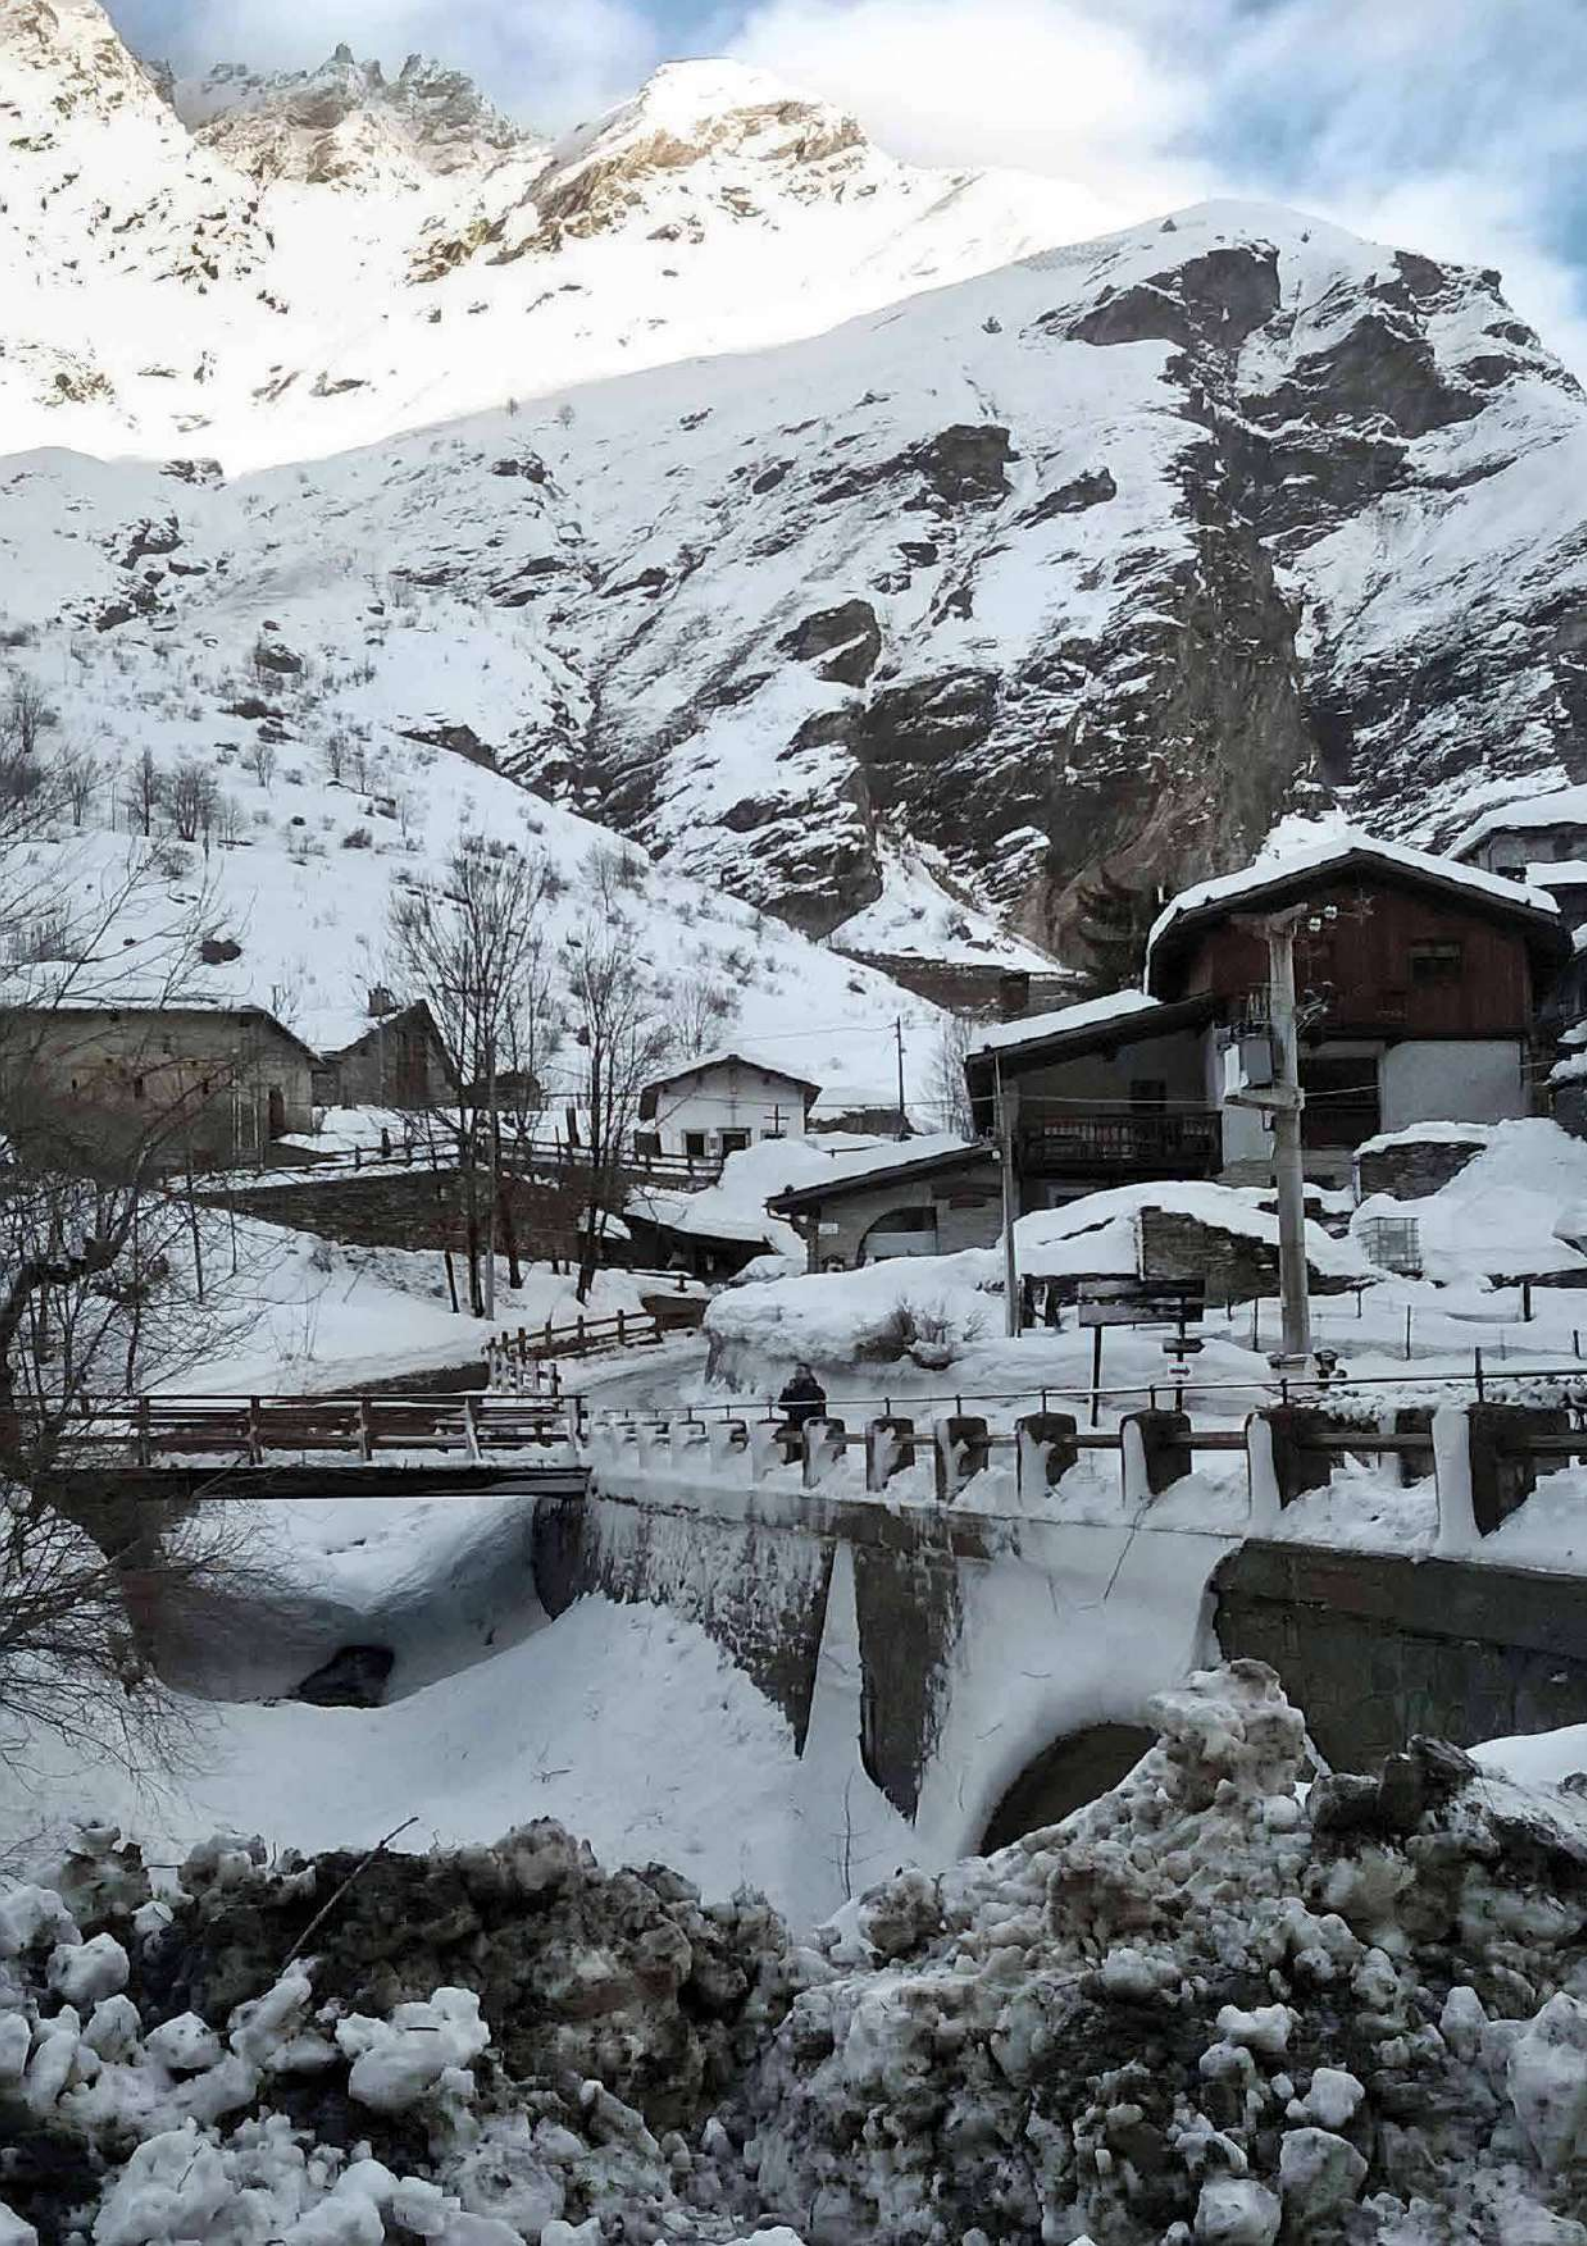
Fig. 1 - Foto della valanga che nel 1912 ha interessato l'abitato di Rochemolles utilizzata come cartolina e spedita da Oulx il 29-2-1912.

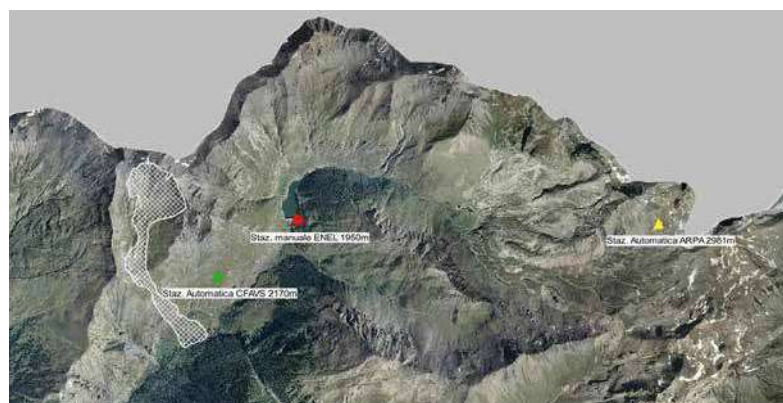
Fig. 3 - Ortofoto con evidenziata la valanga del gran Vallone che ha interessato l'abitato di Rochemolles e le stazioni nivo-meteorologiche prese in considerazione per l'analisi dei dati.
