# Studio della dinamica valanghiva e sedimentaria del bacino del Rio Fosse

Redazione elaborato:  
Geol. Zeno Vangelista  
Consorzio Forestale Alta Valle Susa

# COMUNE DI BARDONECCHIA

PRGC - Cronoprogramma degli interventi per l'utilizzazione delle aree di Classe IIIb2-IIIb3-IIIb4  
Scheda N° 3 "S" parziale - Les Arnauds Rio Fosse

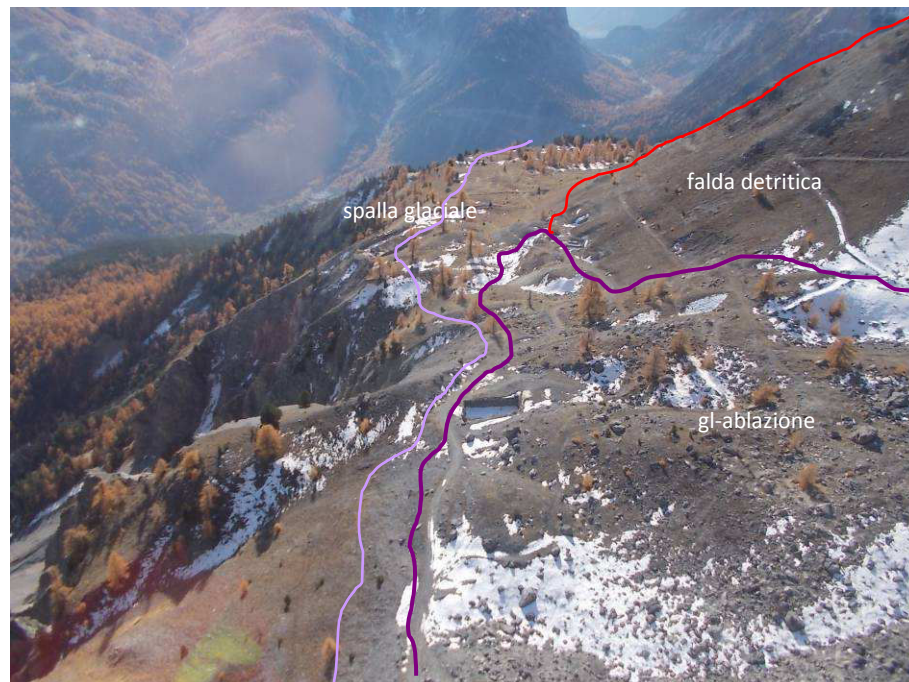
In sinistra orografica, il versante orientale della Punta Quattro Sorelle è formato da un circo glaciale sospeso, delimitato da una evidente spalla glaciale; fra quest'ultima e il fondovalle si sviluppa un bacino caratterizzato da pendenze molto elevate, comprese tra i 28 ° e 45°, intervallate da fasce verticali.

L'accentuata erosione dovuta all'erodibilità del substrato calcareo-gessoso ha favorito la formazione nella parte mediana di un pattern calanchivo e conseguentemente di un reticolo idrografico complesso che separa pinnacoli e guglie. I materiali delle falde detritiche superiori transitano nei canali mediani, dove il substrato roccioso è subaffiorante, e si depositano nel conoide di fondovalle.

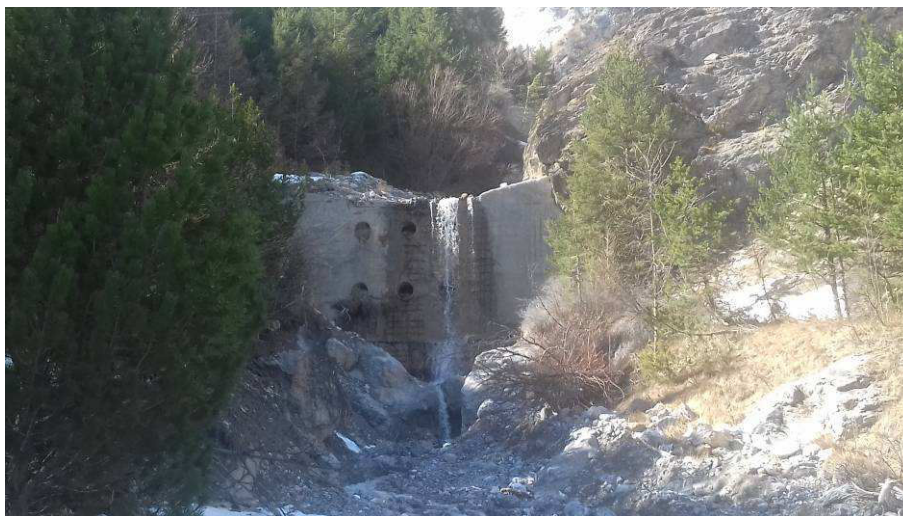
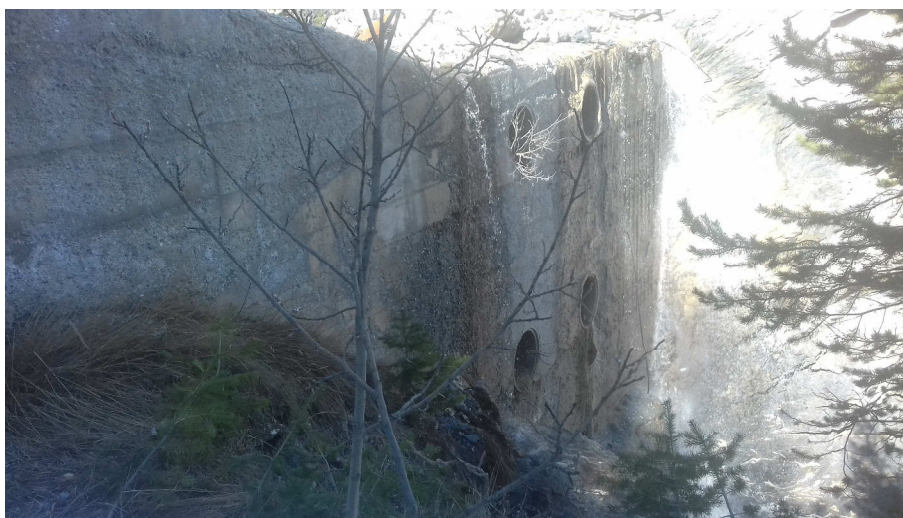
Da quota 1450 a quota 1400 è stata ricavata una ampia spiaggia di deposito mediante la costruzione di una briglia selettiva, larga m 27, con pettine in tubi di acciaio di diametro mm 300, interasse cm 60, altezza massima m 3.5 In destra idrografica la spalla della briglia è formata da un terrapieno in gabbioni, per cui si è ottenuto un invaso di sedimentazione avente volume di circa 18.000 m<sup>3</sup>.

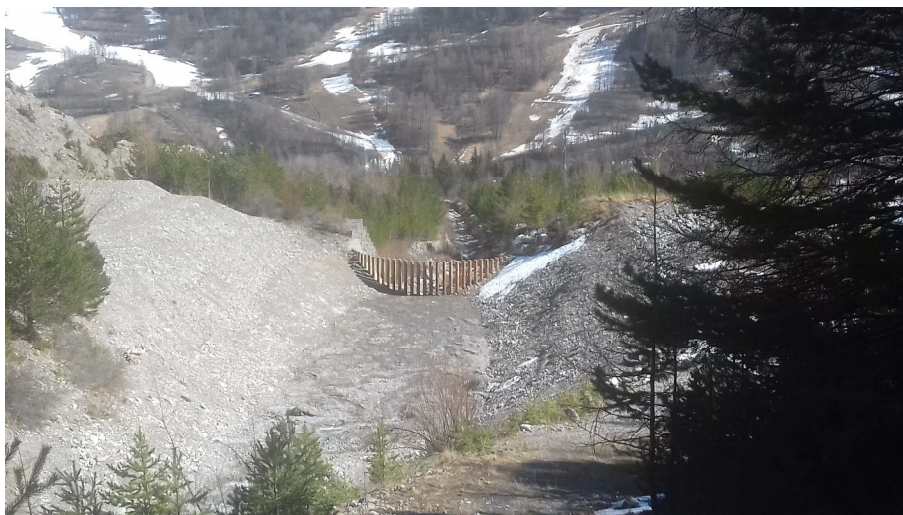
L'opera nel suo complesso si presenta attualmente in ottime condizioni, anche se parzialmente colmata nonostante i ripetuti disalvei eseguiti dall'Amministrazione comunale negli ultimi 5 anni. E' attualmente garantita una capacità di invaso di circa 4.500 metri cubi.

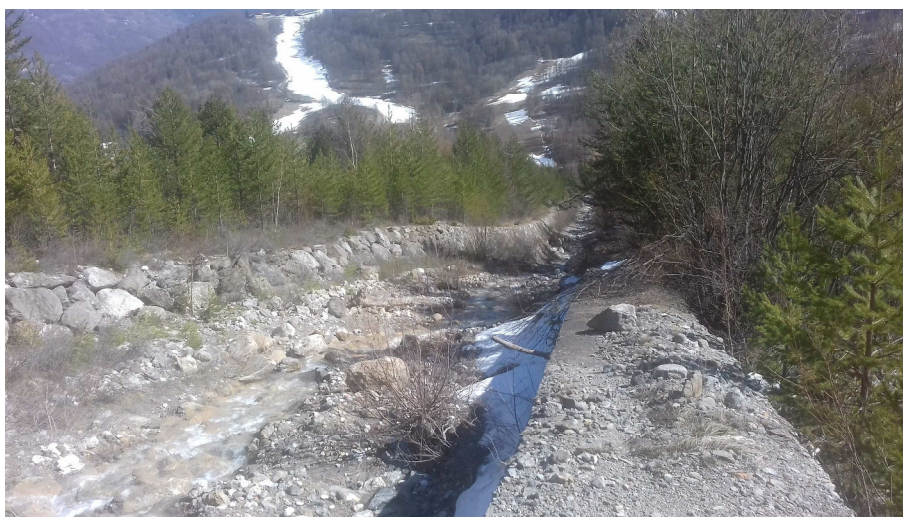
Dalla briglia selettiva il canale in conoide è pensile, protetto da muri di sponda formati da scogliere in massi. Attualmente alcune sezioni di scogliera sono danneggiate a causa dell'erosione e dell'azione di trascinamento operata sui blocchi dai frequenti fenomeni di lava torrentizia.

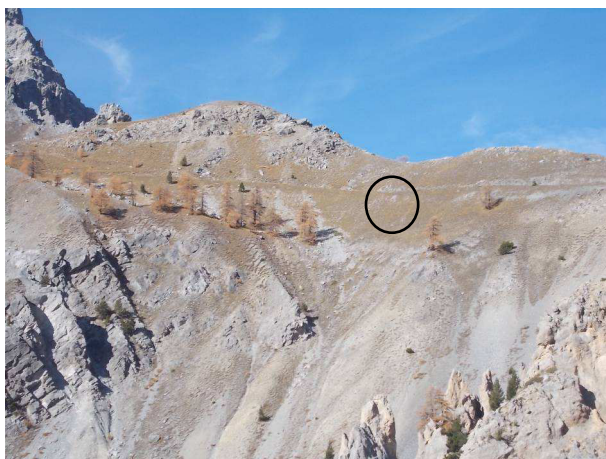
Durante la stagione invernale è attivo il monitoraggio nivologico del manto nevoso presente nel bacino del Rio Fosse, poco a valle della rottura di pendenza che separa il settore superiore da quello inferiore del bacino (vedi l'immagine sottostante). Il monitoraggio avviene con la lettura settimanale (se le condizioni di visibilità lo permettono) dell'altezza neve al suolo  $H_s$  registrata da una asta nivometrica, installata nel settembre 2013.

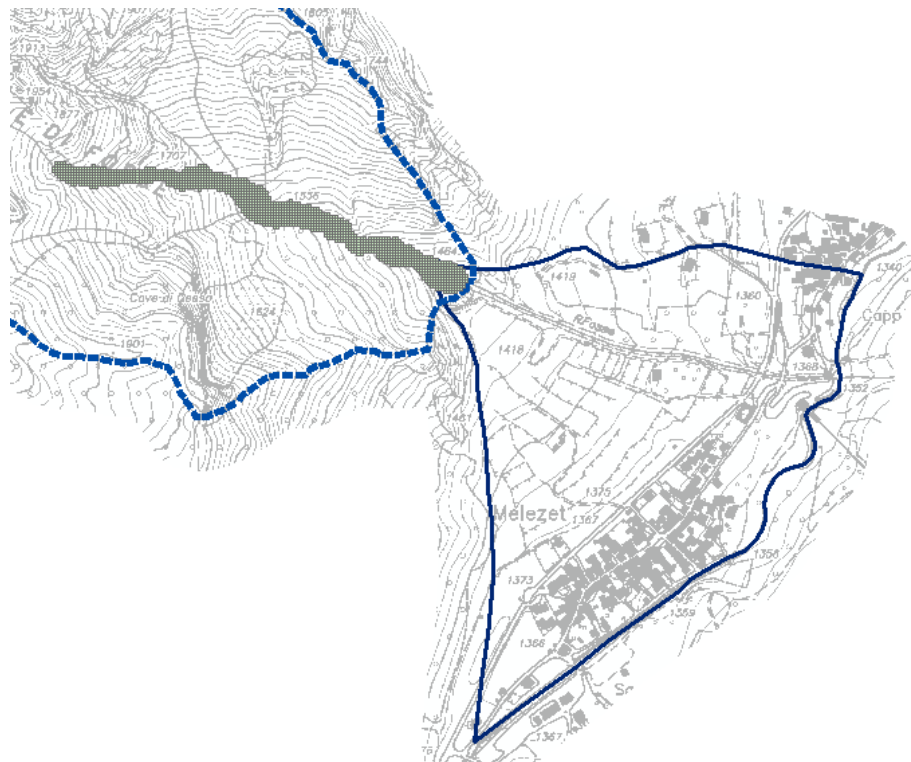
La valanga si arresta in apice conoide: la simulazione non è congruente con le testimonianze storiche.

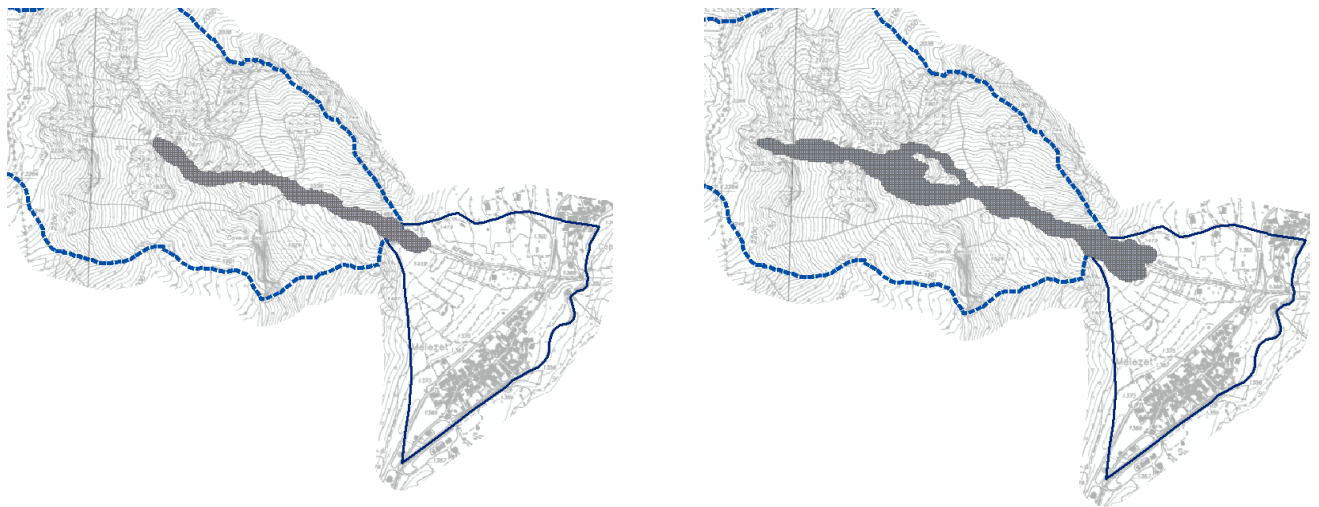
La valanga supera l'apice del conoide e, man mano che il volume della neve nella zona di distacco aumenta, l'accumulo inizia ad assumere una forma lobata e si espande verso l'area del campeggio. La simulazione non è congruente con le testimonianze storiche.

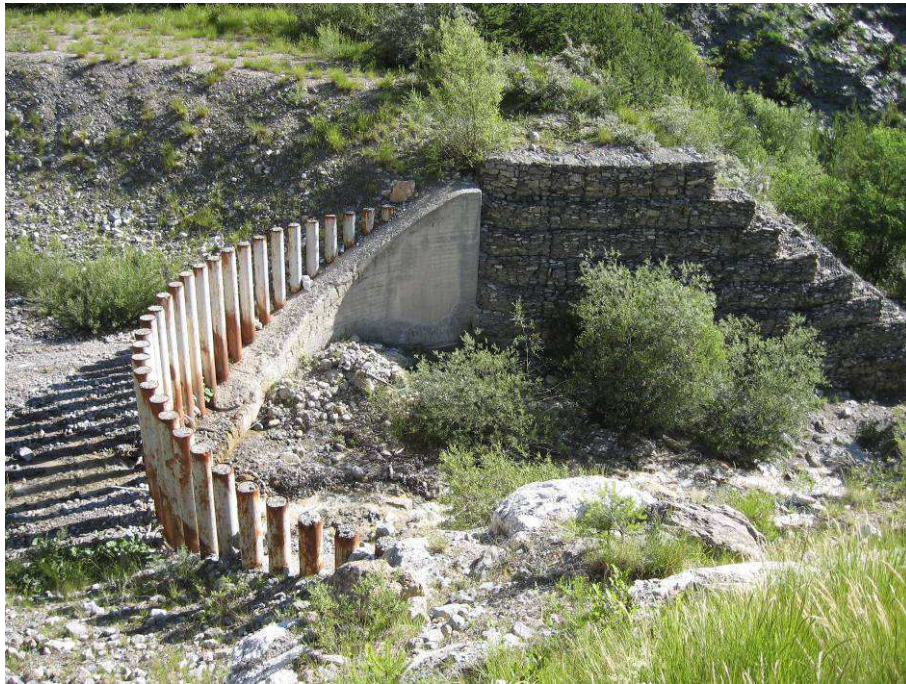
18-7-2014

A valle della briglia la piena, costituita da una miscela essenzialmente fangosa, ha sfiorato l'impalcato degli attraversamenti, erodendo il thalweg e le sponde dell'alveo e esaurendosi nella Dora di Melezet. (Verbale di sopralluogo geologico n. 38-2014).

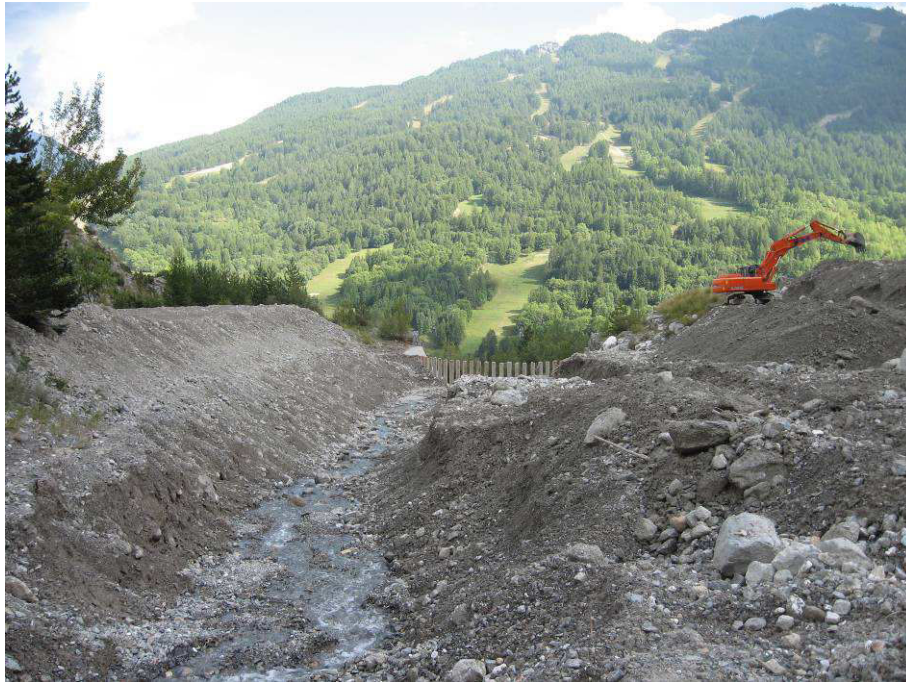
8-9- 2014

Nel settembre 2014 la spiaggia di deposito è stata parzialmente svuotata per circa 1500 m<sup>3</sup>. I detriti sono stati accatastati sui due lati dell'invaso.

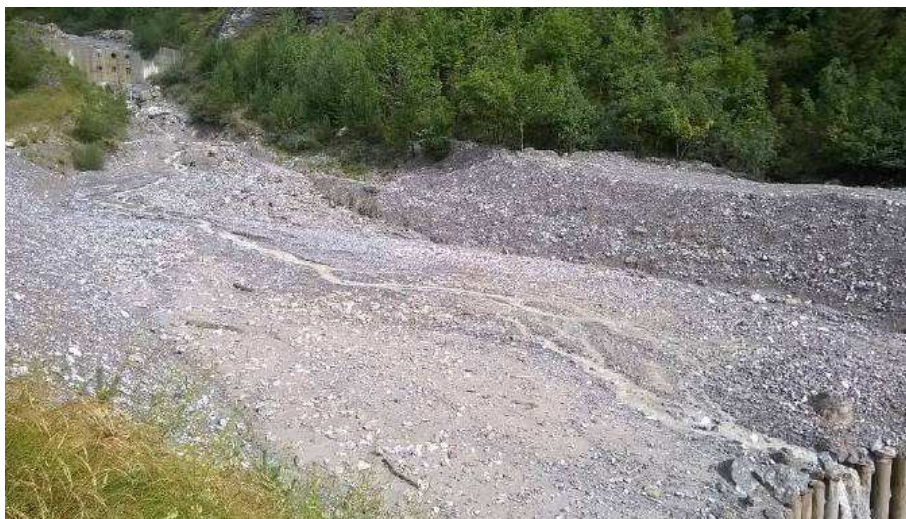
9-8-2015

9-08-2015 A seguito degli intensi temporali pomeridiani, all'interno del bacino del Rio Fosse e del Rio Sagne si sono formati fenomeni di colate detritiche. Le porzioni terminali delle aste torrentizie e i conoidi sono state pertanto interessate dal transito e della deposizione di ingenti quantità di materiale litoide di varia granulometria. La briglia in apice conoide, svuotata nell'estate autunno-inverno 2014 a seguito di analogo evento alluvionale, si presenta al momento completamente piena del materiale litoide fluitato dalla lava torrentizia del corso dell'evento. La confluenza tra il Rio Fosse e la Dora di Melezet risulta ingombra di materiali fluitat nel corso dell'evento (A. Dotta)

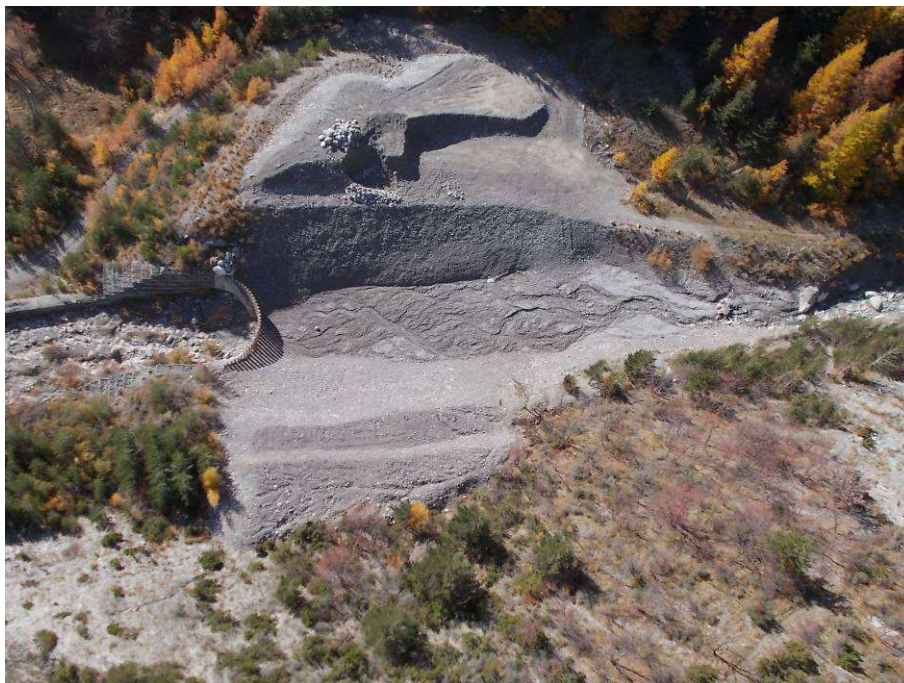
Volo CFAVS 24 settembre 2016

Nel settembre 2016 la spiaggia di deposito è stata parzialmente svuotata per circa 1500 m<sup>3</sup>. I detriti sono stati nuovamente accatastati sui due lati dell'invaso.

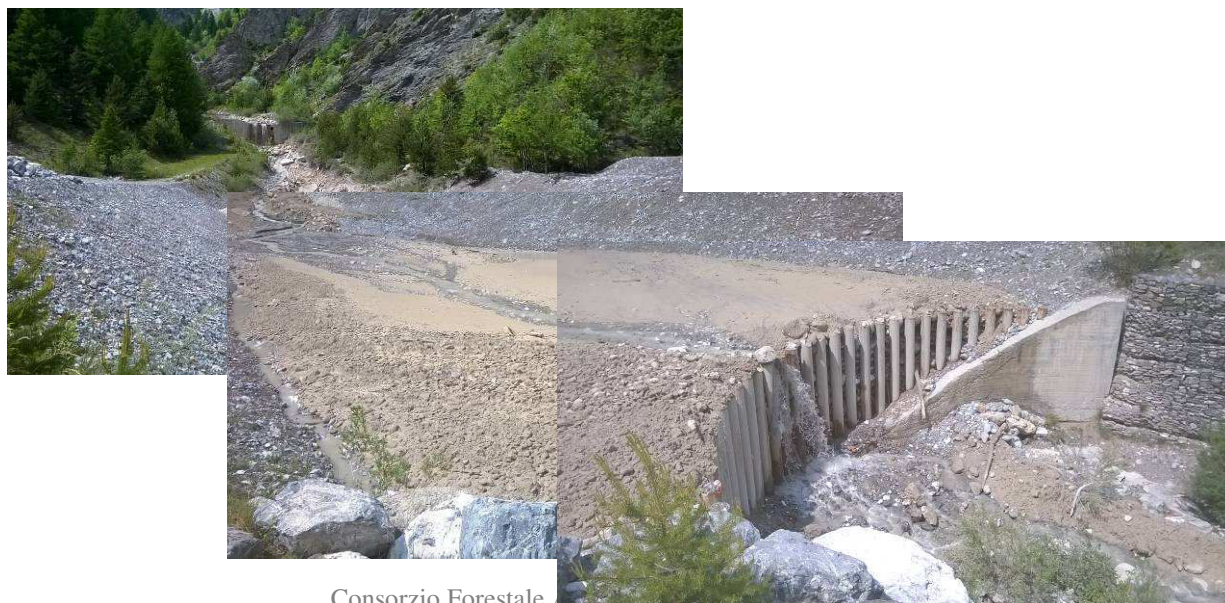
31-07-2017 Lunedì 31 luglio 2017, ore 18. A seguito di un temporale si è verificato un fenomeno di lava torrentizia lungo l'asta del Rio Fosse; i sedimenti hanno parzialmente riempito la spiaggia di deposito presente a monte della briglia selettiva a pettine, fino alla quota del coronamento della briglia. (Verbale di sopralluogo geologico n. 36-2017).

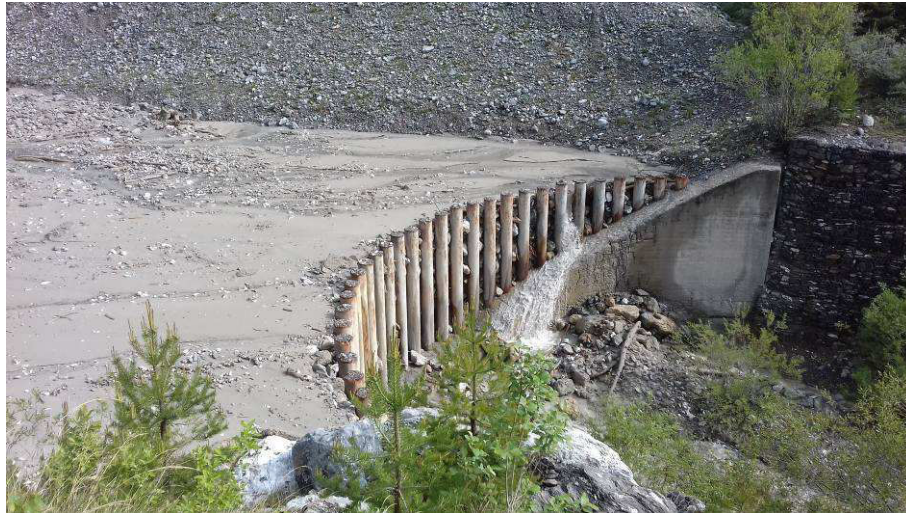
11-6-2019

11-06-2019 Martedì 11 giugno 2019, ore 16-20. Violento temporale ha causato un debris flow: la frazione detritica più grossolana (ciottoli e piccoli blocchi) è stata trattenuta dalla briglia selettiva, la cui spiaggia di deposito è ora colmata. (Verbale di sopralluogo geologico n. 47-2019).

Nel settembre 2019 la spiaggia di deposito è stata parzialmente svuotata per circa 4.000 m<sup>3</sup>. I detriti sono stati nuovamente accatastati sui due lati dell'invaso.

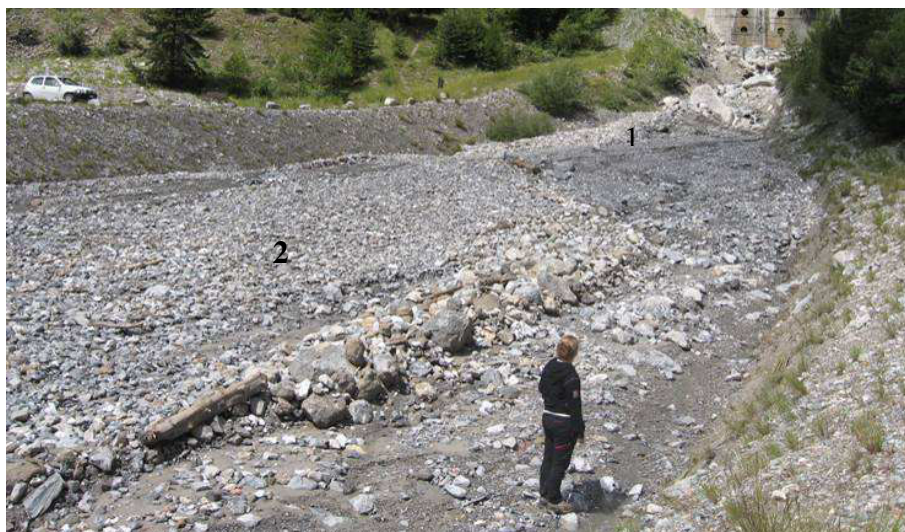
Il fuso granulometrico dei depositi presenti in apice del conoide comprende blocchi di dimensioni anche plurimetrichi, clasti e ghiaie, costituiti da dolomie, calcari rossastri e gessi. Sono state eseguite due analisi granulometriche speditive in corrispondenza di un cordone posto immediatamente a valle dell'apice [1], formatosi durante il debris flow del 20 luglio 2014, e nei sedimenti presenti nella spiaggia di deposito [2].

E' stato utilizzato il metodo di Wollman (1954) per i ciottoli e le ghiaie, e la setacciatura per quanto riguarda la frazione fine compresa nella classe granulometrica compresa fra mm 10 e mm 2 (ghiaie fini) e il passante del setaccio con apertura mm 2 (sabbie e limi).
