# COMUNE DI BARDONECCHIA

## VERBALE DI SOMMA URGENZA

#### **INTENSE PRECIPITAZIONI DEL 16/08/2025 – ATTIVAZIONE COLATE DETRITICHE SULLASTA TORRENTIZIA DEL RIO FOSSE – BORG. LES ARNAUDS - INTERVENTI URGENTI**

**DOCUMENTAZIONE FOTOGRAFICA EVENTO RIO FOSSE DEL 16.08.2026**

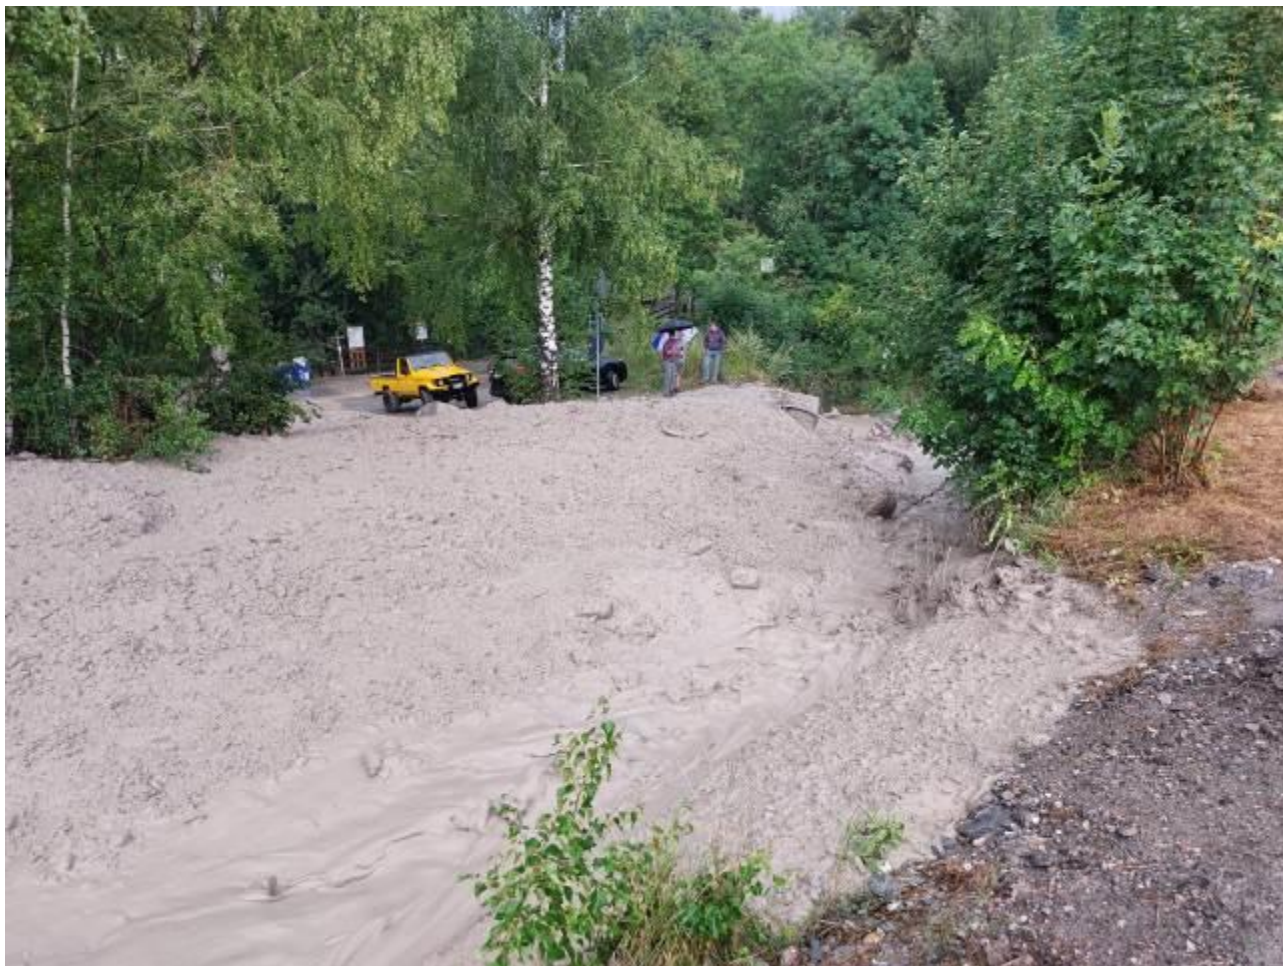
Proprio in corrispondenza della confluenza, pochi metri a monte, è fuoriuscita una piccola quantità di materiale detritico in sx idrografica senza però raggiungere la strada comunale che porta alla loc. Pian del Sole, ciò a causa del forte rallentamento in corrispondenza del tratto terminale, con riempimento della sezione d'alveo (vedasi documentazione fotografica allegata).

Fig.1 – colata tratto termina rio fosse con esondazione parziale sponda sinistra

che sussistono le condizioni di somma urgenza per procedere all'affidamento degli interventi di ripristino dell'officiosità idraulica del Rio Fosse in corrispondenza del tratto terminale prima della confluenza con la Dora di Melezet e per la pulizia della zona in sinistra idrografica interessata dalla fuoriuscita di materiale detritico dall'argine.

- Alle imprese contattate e resesi immediatamente disponibili, VACHET EMILIANO Borg. Con sede il B.ta Les Arnauds1 -10552 Bardonecchia P. IVA 11020880016 e VACHET ENRICO con sede B.ta Les Arnauds 4, 10052 Bardonecchia P.IVA 10453300013, l'immediata esecuzione dei lavori di movimentazione del materiale alluvionale per le finalità summenzionate.
- I suddetti interventi si rendono indispensabili per rimuovere lo stato di pregiudizio alla pubblica e privata incolumità.

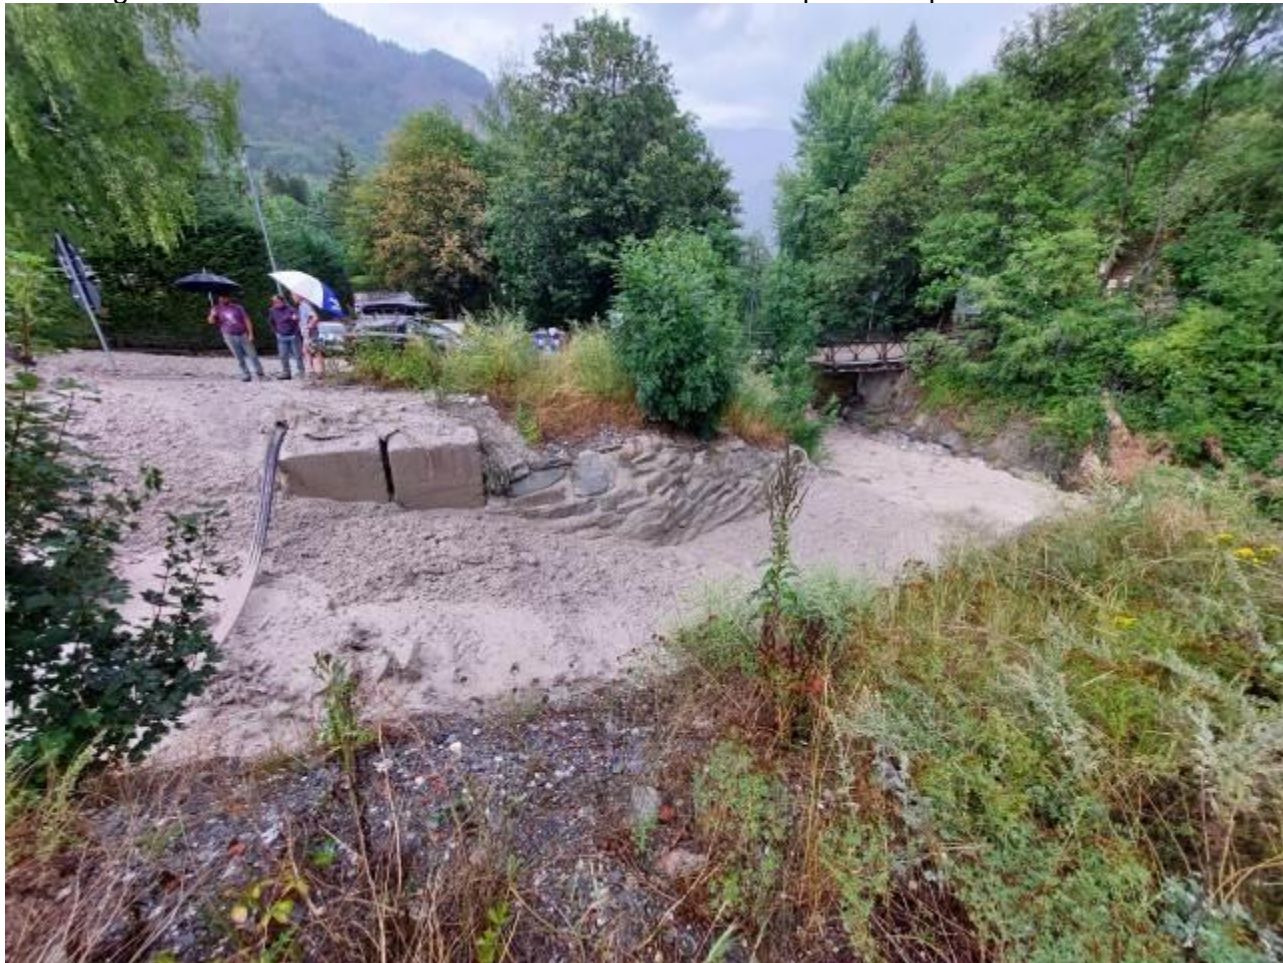
Fig.2 – colata tratto termina rio fosse confluenza su Dora di Melezet

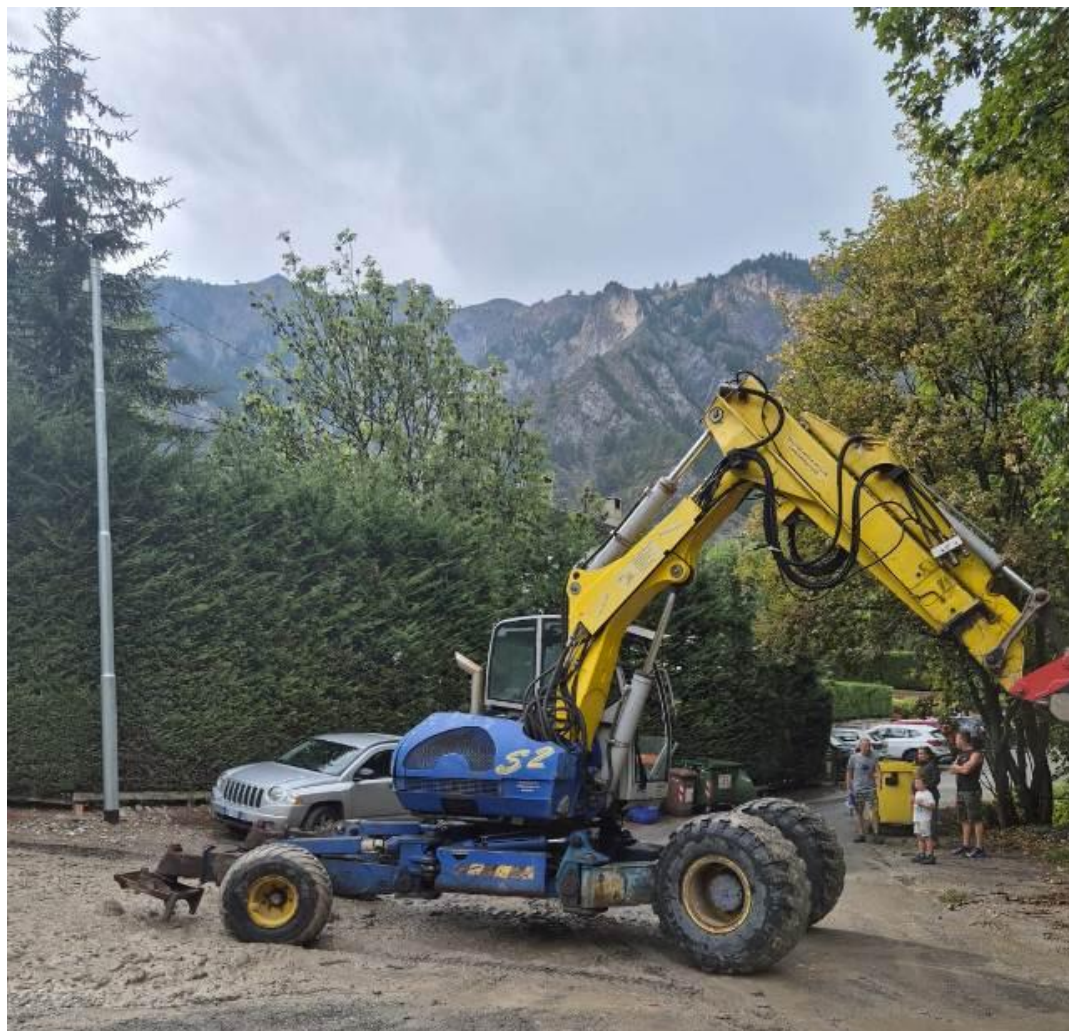
Fig.3 – intervento con escavatore tipo ragno

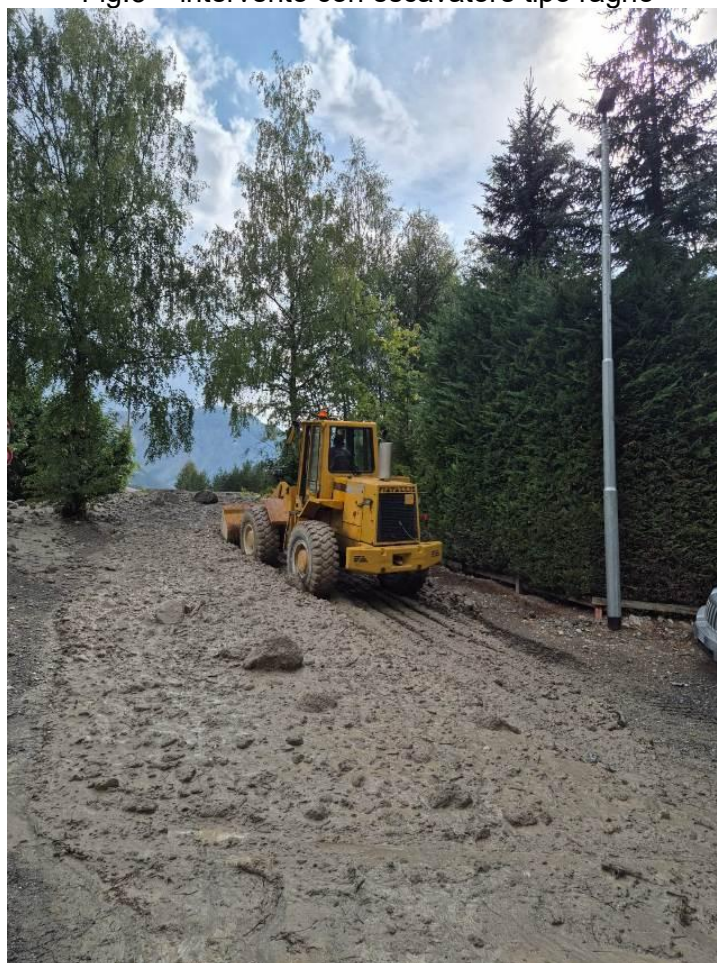
Fig.4 – intervento con pala gommata su area esondata oltre la sponda sx

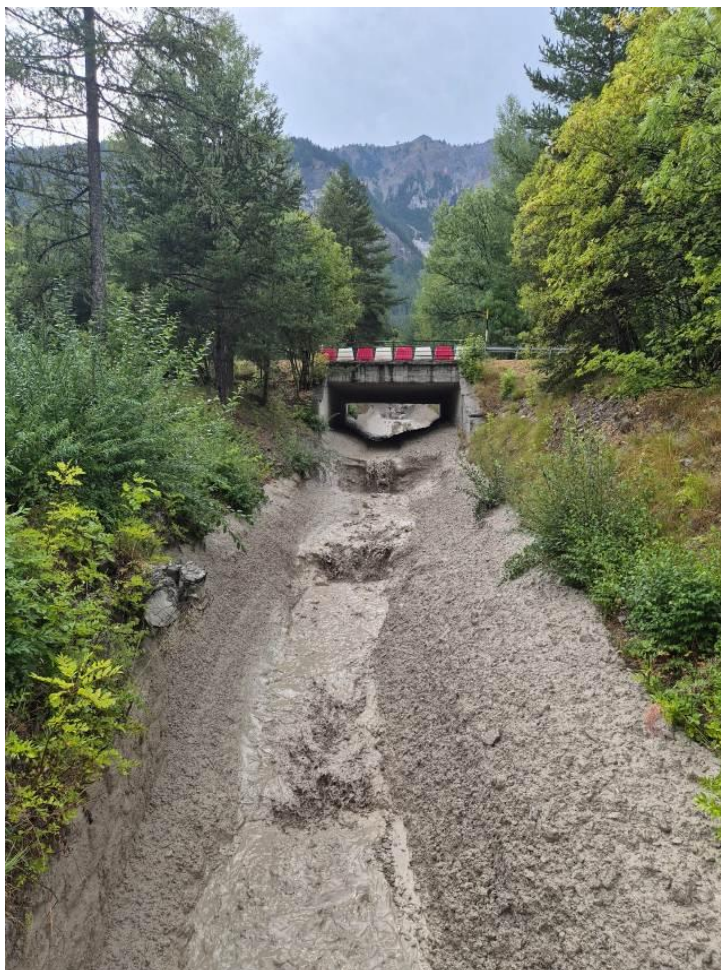
Fig.5 – tratto rio Fosse fra ponte via della Scala e Ponte SP 216

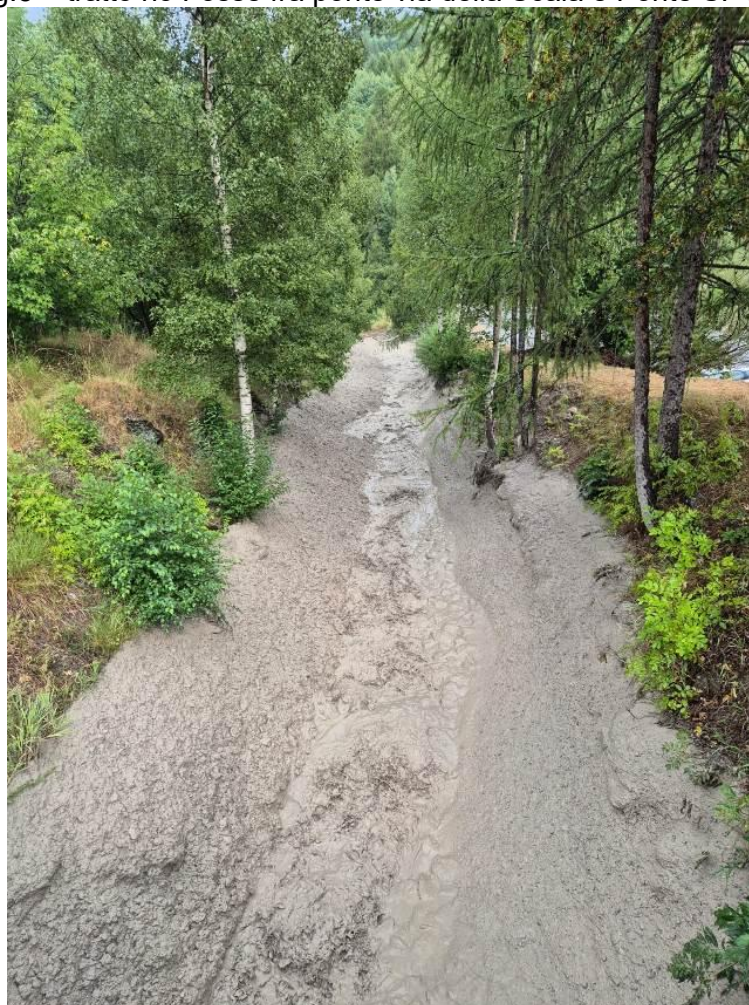
Fig.6 – tratto rio Fosse a monte del Ponte SP 216

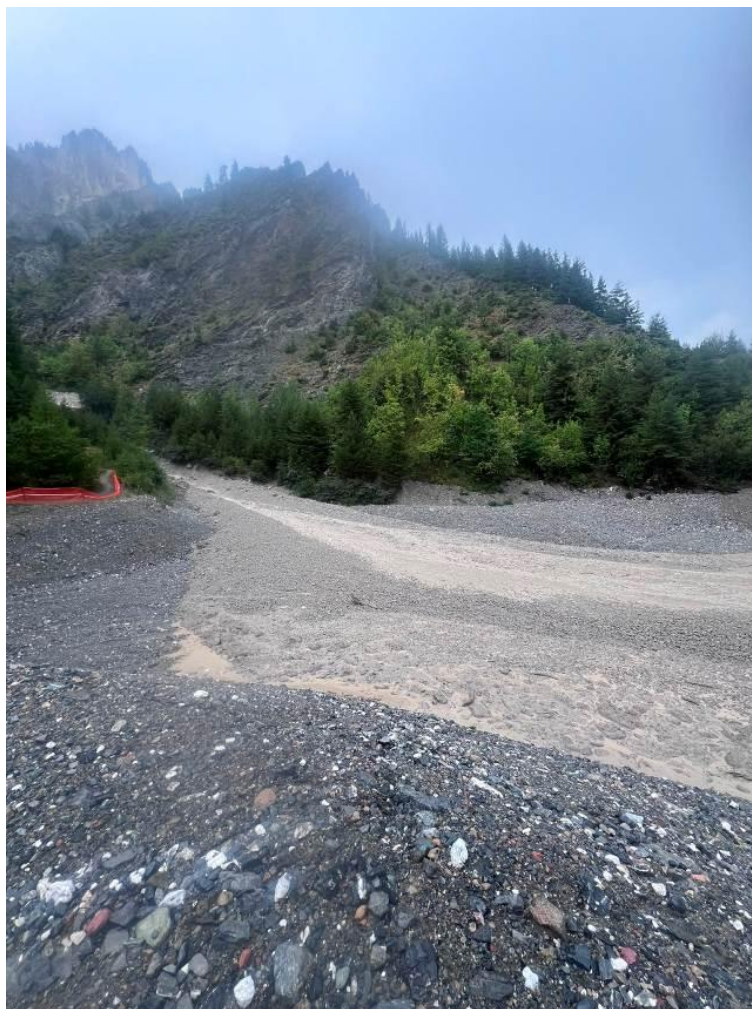
Nel pomeriggio della giornata del 16.08.2026 intorno alle ore 16.00, a causa di intense precipitazioni verificatesi in corrispondenza del bacino dei rio Fosse, si è attivata una colata detritica che, dopo aver riempito e colmato il bacino a tergo della briglia selettiva a pettine posta in apice della conoide, che si trovava in piena efficienza grazie a precedenti operazioni di disalveo (vedasi verbale Consorzi o Forestale Alta Valle Susa del 19.06.2026 prot. 983 registrato al prot. comunale n. 11261 del 19.06.2026), ha proseguito verso valle fino alla confluenza con la Dora di Melezet.

Fig.7 – bacino a tergo briglia selettiva in apice conoide rio Fosse

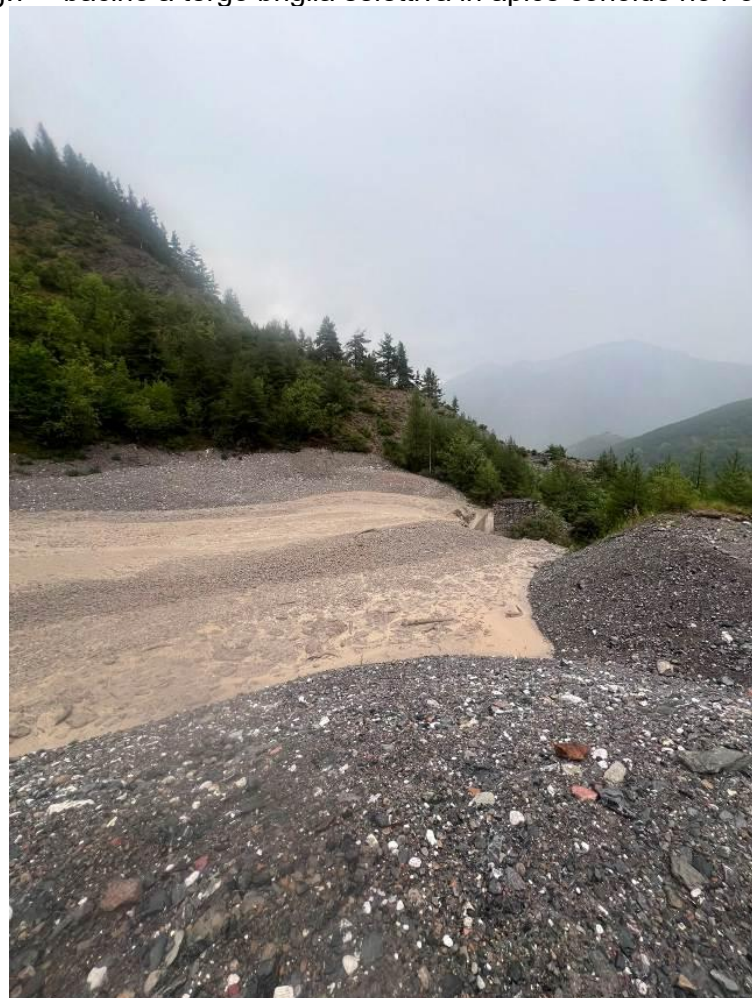
Fig.8 – bacino a tergo briglia selettiva in apice conoide rio Fosse

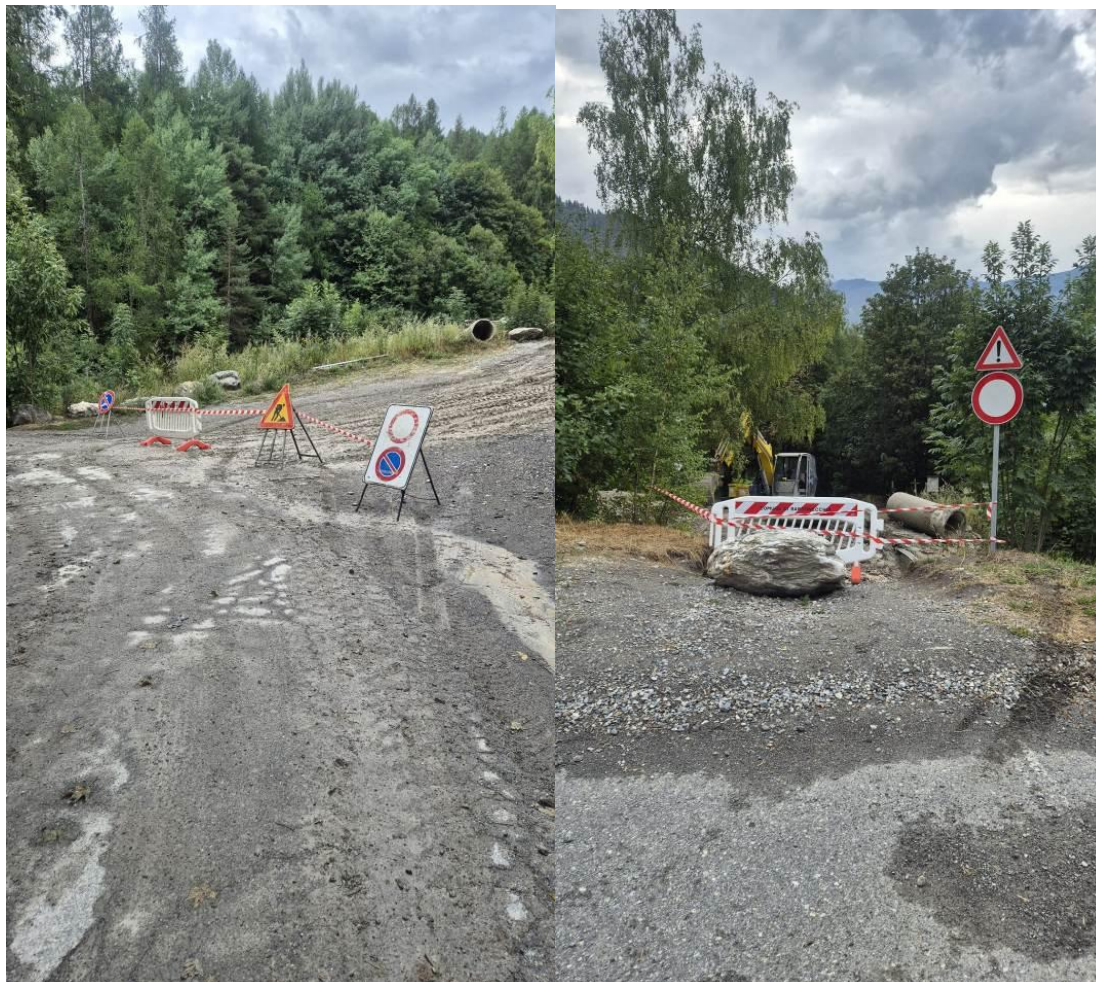
Fig.9-10 – delimitazione aree di lavoro in sx e dx rio fosse

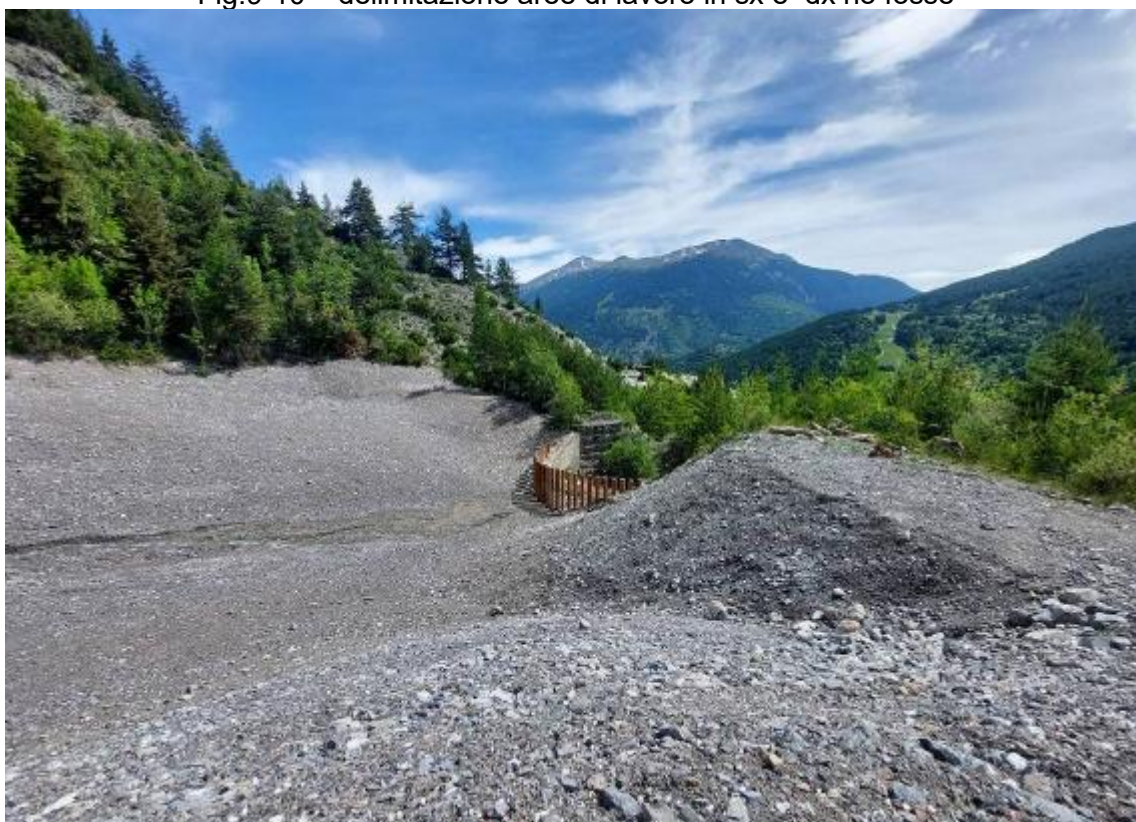
Fig.11 – situazione bacino a tergo briglia rio fosse fotografata nel verbale CFAVS del 19.06.2026 prot. 983

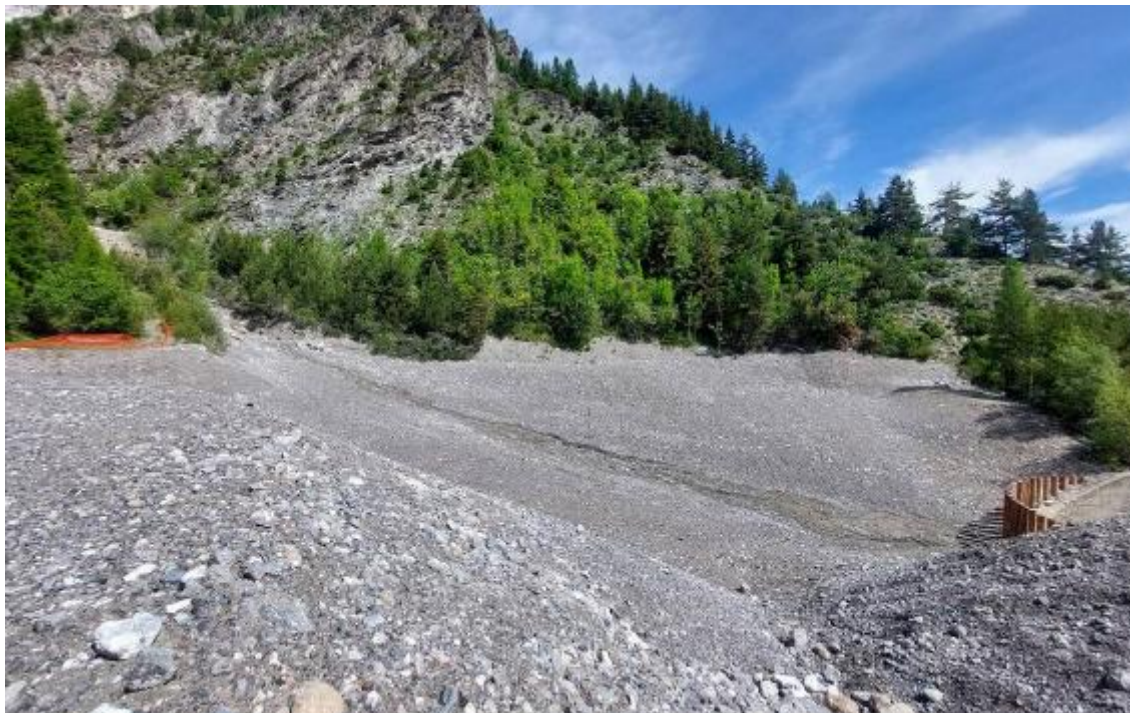
Fig.12 – situazione bacino a tergo briglia rio fosse fotografata nel verbale CFAVS del 19.06.2026 prot. 983
